Rapportage : Bomen effect Analyse bij  
aanleg Rotonde Paterswolde  
Projectnummer : 2013.0544  
Datum : 8 maart 2013

Opdrachtgever: Gemeente Tynaarlo  
Mevr. R.J. Beugelink  
Postbus 5  
9480 AA VRIES

Opgesteld door: Alles over Groenbeheer  
H. Wevers  
Meerheide 110 A  
5521 DX EERSEL

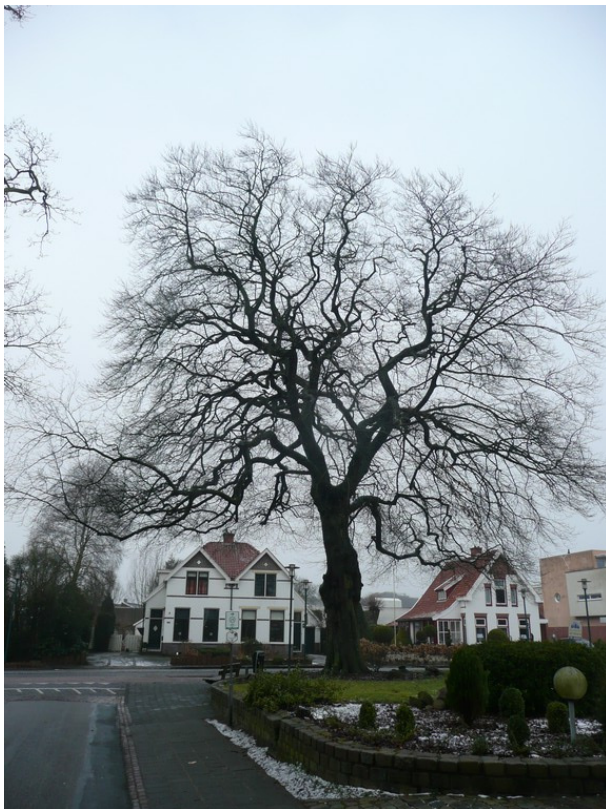
Foto 1: Gewone beuk Mevrouw Bähler Boermalaan

De gewone beuk, plantjaar 1904, heeft een stamdiameter van 119 cm, gemeten op een hoogte van 1,3 m boven de wortelhals. Hij valt in de boomhoogteklasse 18-24 m en vertoont geen gebreken. De boom heeft vanwege zijn goede conditie een toekomstverwachting van meer dan 15 jaar.

- De gewone beuk in de tuin bij de woning Mevrouw Bähler Boermalaan 2: behoud is zinvol en mogelijk. Wortelschade mag niet optreden. Het gemetselde muurtje moet behouden blijven of er dient een andere grondkering te komen op dezelfde plaats. Beschadiging van het wortelgestel of de kroon van de boom moet voorkomen worden.
- De eiken aan de Mevrouw Bähler Boermalaan: geen enkele eik is te behouden. De weg of het voetpad komt over of zeer dicht naast de eiken te liggen.
- De linden aan de Hoofdweg: de rotonde komt op de standplaatsen van de linden te liggen. Behoud van de linden is op deze plaats niet mogelijk.
- De paardenkastanje op het terrein van de Mariaschool: behoud van deze boom is gezien de geringe toekomstverwachting niet zinvol.
- De eik op het terrein van de Mariaschool: de eik staat op de plaats waar het voetpad komt te liggen. Behoud is daarom niet mogelijk.

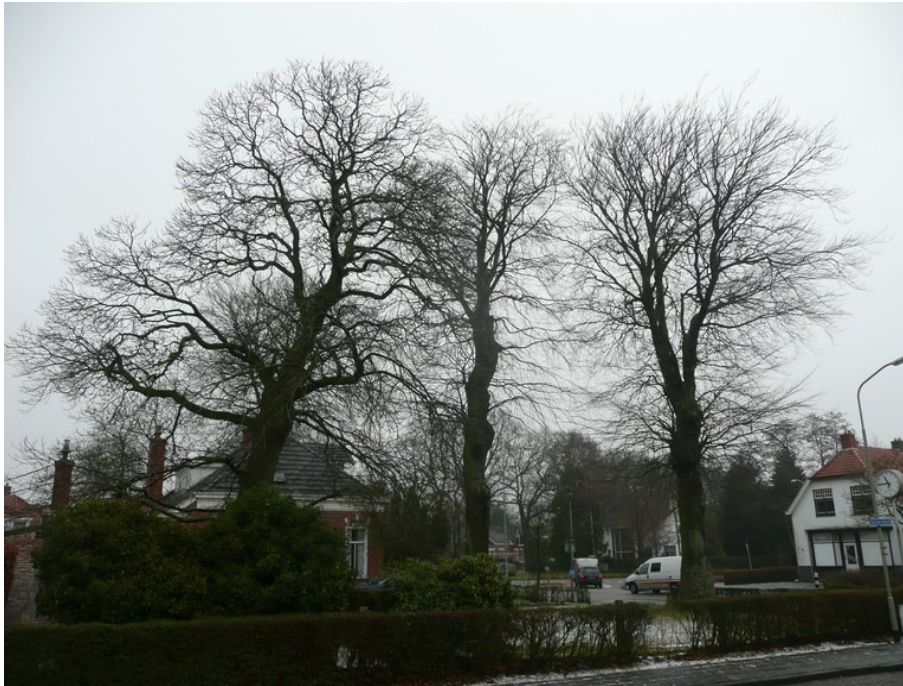
Foto 2: Impressie beplanting op perceel Hoofdstraat 194

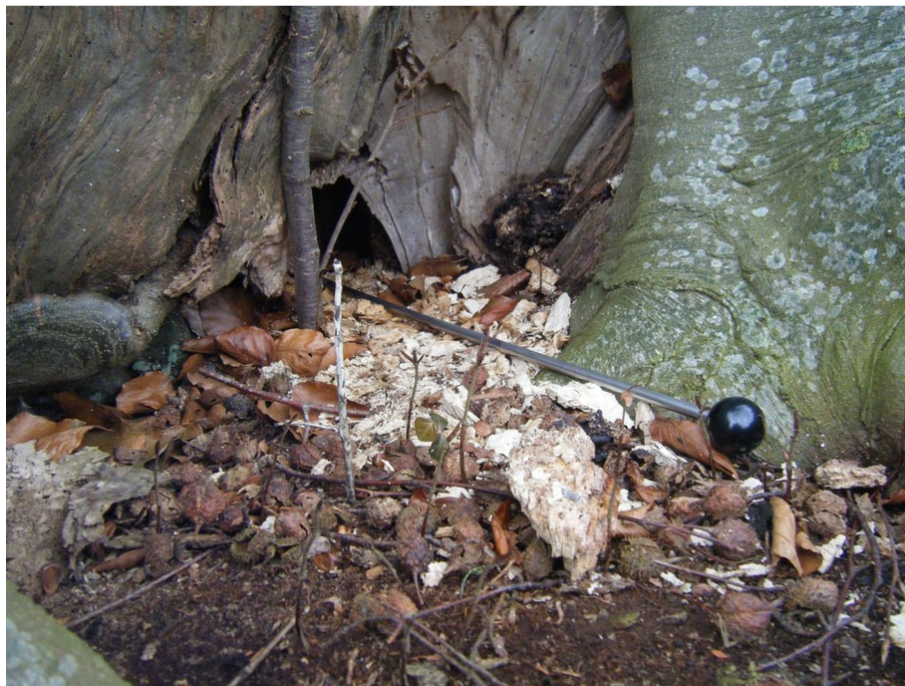
Van de walnoot (plantjaar 1926) en de bruine beuken (plantjaar 1904) zijn in de eerste helft van de zeventiger jaren van de vorige eeuw zware zijtakken afgehaald. Hierdoor zijn grote snoeiwonden ontstaan. Ze zijn nu nog niet overgroeid en allemaal lokaal ingerot. Bij de walnoot is de rotting bij één snoeiwond doorgezet. Hierdoor is de stam van de boom gedeeltelijk hol en is de bast aan de zuidzijde van de boom over de gehele stam voor een vierde deel afgestorven.

Foto 3: Holte door ingerotte snoeiwond in bruine beuk

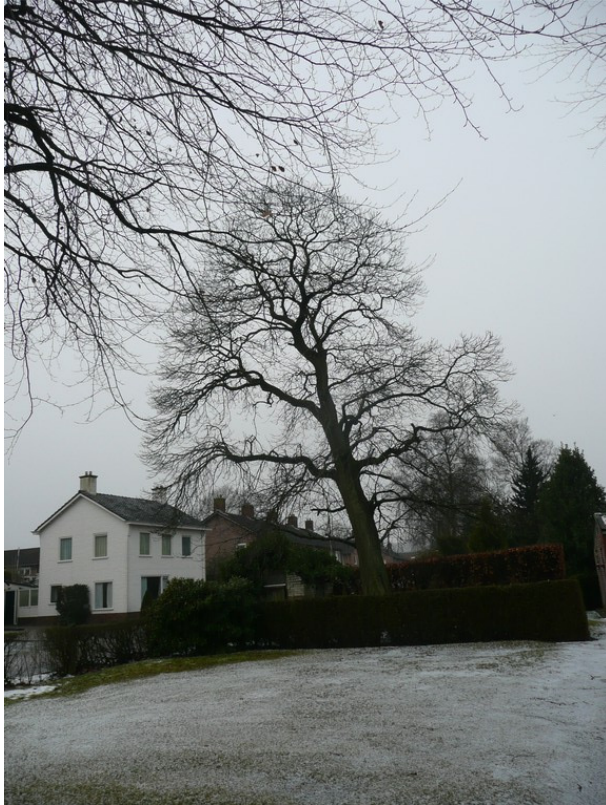
De toekomstverwachting voor de tamme kastanje bedraagt, mede vanwege de goede conditie van deze boom, bij ongewijzigde omstandigheden meer dan vijftien jaar.

Foto 4: tamme kastanje perceel Hoofdweg 194

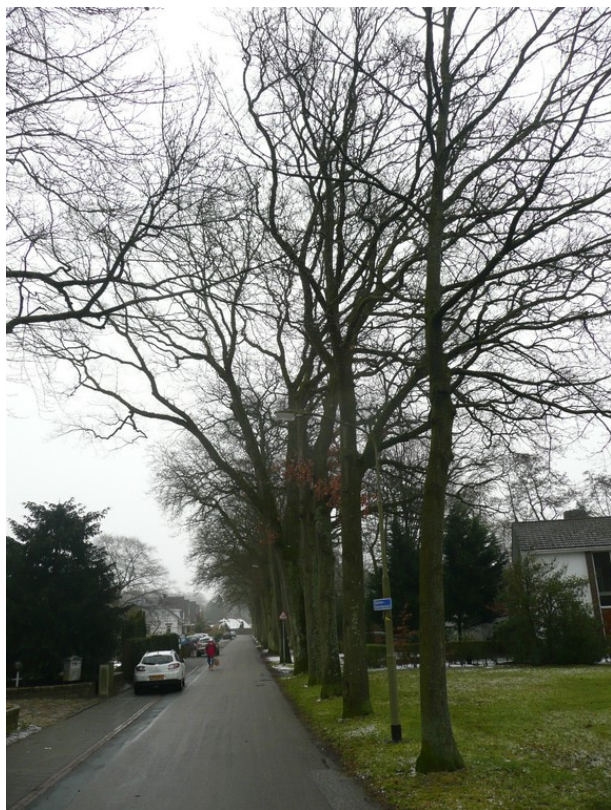
De meeste eiken zijn omstreeks 1950 geplant, de meest oostelijke eik is wat ouder. Het plantjaar wordt geschat op 1920. De meeste bomen vallen in de boomhoogteklasse 18-24 m. De conditie van de bomen is goed. Afgezien van, hier en daar, wat afgestorven takken zijn geen gebreken in het kader van de zorgplicht aangetroffen. De toekomstverwachting is beoordeeld op meer dan 15 jaar.

Foto 5: Eiken Mevrouw Bähler Boermalaan

Aanbevolen wordt om het ontwerp van de rotonde, specifiek ter plaatse van de aansluiting met de Mevrouw Bähler Boermalaan, aan te passen. De meest oostelijke eik is een prachtig exemplaar. Het is absoluut de moeite waard om deze boom te behouden.

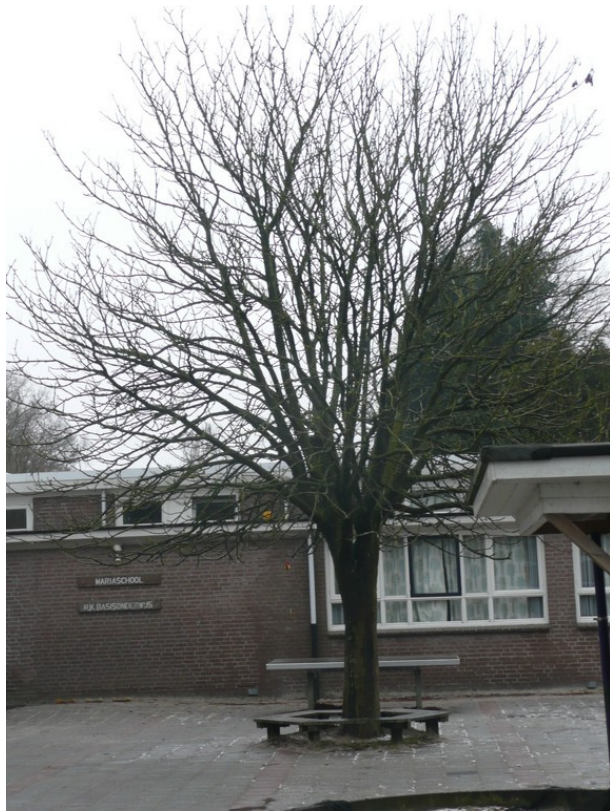
Deze paardenkastanje is geplant rond 1980. De boomhoogte valt in de klasse 9-12 m. De diameter bedraagt 36 cm. De aanhechting van de onderste tak aan de noordzijde van de boom betreft een zogenaamde plakksel. Op de stam en de takken zijn de verschijnselen van de kastanjabloedingsziekte waargenomen. De conditie van de kastanje is op dit moment goed. De toekomstverwachting van deze boom is, vanwege de aanwezigheid van de kastanjabloedingsziekte op 2-5 jaar gezet.

Foto 6: paardenkastanje terrein Mariaschool.

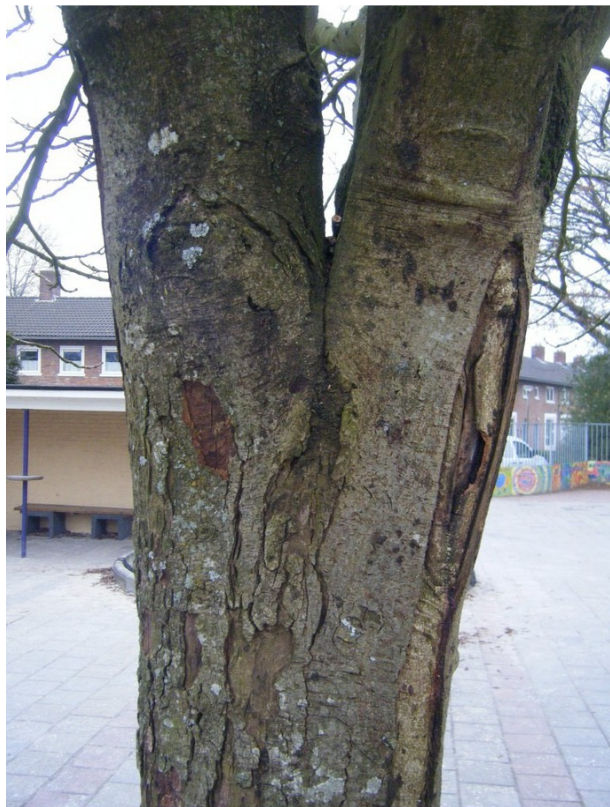
Foto 7: detail plakksel en bloedingsziekte paardenkastanje

De paardenkastanje op het schoolplein heeft vanwege de kastanjabloedingsziekte en de aanwezigheid van de plakoxsel de meest geringe toekomstverwachting.

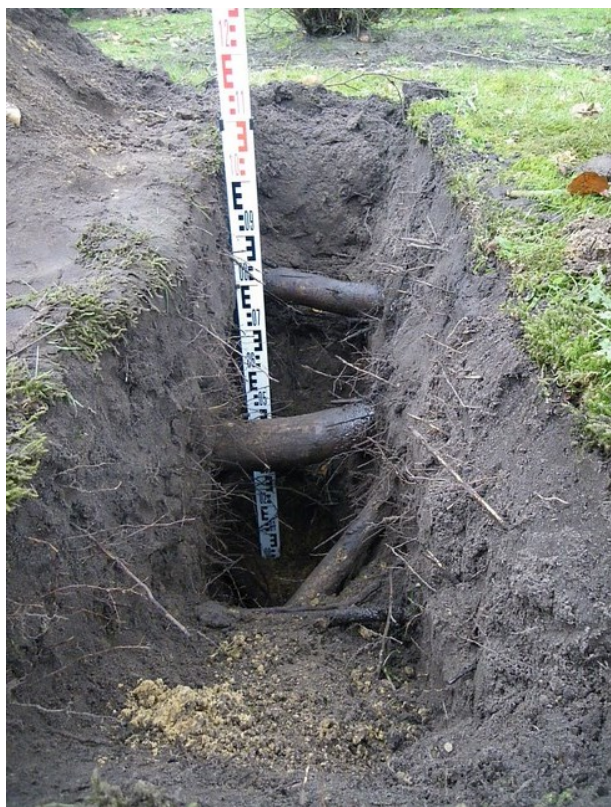
Tussen boom 1 en 2 is een profielkuil gegraven 2,9 m ten oosten van de stam van boom 2. Tot een diepte van 80 cm bestaat de bodem uit matig fijn zand met een organisch stofgehalte van 5-8%. Daaronder zit een laag van zeer sterk lemig, matig grof zand met een organisch stofgehalte van 0-2,5%. Vanaf een diepte van 1,1 m zijn roestverschijnselen waargenomen. In de bovenste 80 cm is een intensieve beworteling van goede kwaliteit aangetroffen. Er kwamen zowel fijne als matig grove en grove wortels voor. Het grondwater zit op een diepte van 1,3 m.

Foto 8: profielkuil walnoot perceel Hoofdweg 194

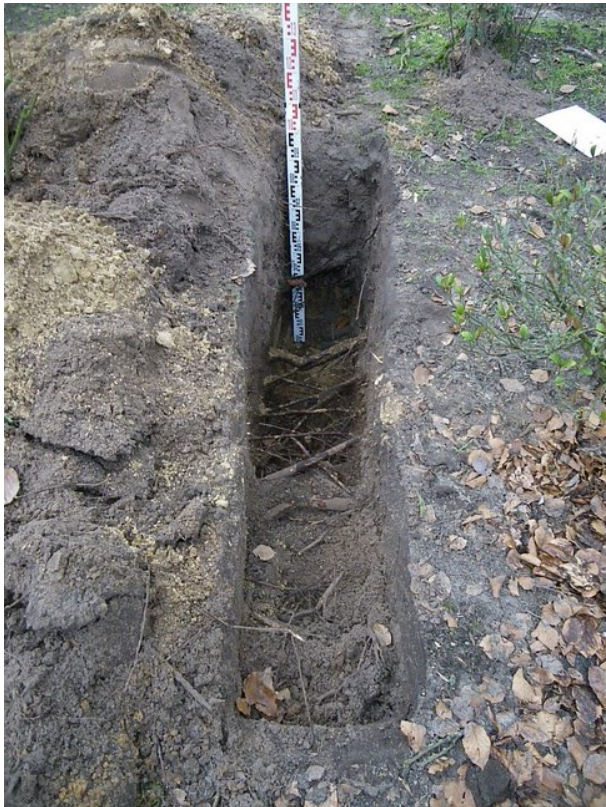
Op 1,1 m uit de stam van de boom is aan de zuidoost zijde een profielkuil gegraven. Het matig fijne zand heeft tot een diepte van 30 cm een organisch stofgehalte van 5-8%. Tussen de 30 en de 110 cm is dit 2,5-5%. In de onderliggende laag is dit gehalte kleiner dan 2,5%.

De beworteling is in de eerste 30 cm intensief en grof. Van 20 tot 80 cm is deze matig grof. In beide gevallen van goede kwaliteit. Dieper is geen beworteling aangetroffen.

Op een diepte van 80 tot 110 cm ruikt de grond onaangenaam.

Foto 9; profielkuil bruine beuk perceel Hoofdweg 194

De bodem bij de twee meest zuidelijke beuken heeft op de plaats waar geparkeerd en gereden wordt door auto's een verdichtingsgraad van meer dan 4 megapascal. Bij een verdichtingsgraad vanaf 2,5 wordt ontwikkeling van boomwortels al belemmerd; hoger dan 3 MPa maakt beworteling onmogelijk.

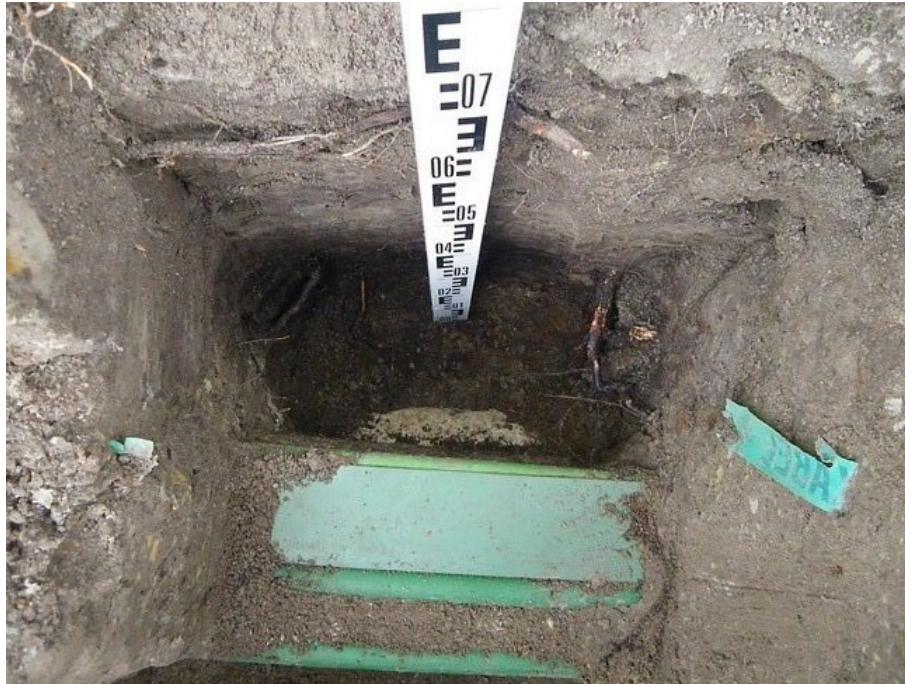
Foto 10: Kabels en leidingen bij gewone beuk onder trottoir

Vermeldingswaardig is bovendien dat een grote hoeveelheid kabels en leidingen aangetroffen is op een diepte van 50 tot 80 cm onder de verharding.
