# Aanvullend bodemonderzoek PFAS en dempingen

Terrein Prins Bernhardhoeve te Zuidlaren

projectnummer 0452076.100  
definitief revisie 00  
13 mei 2020

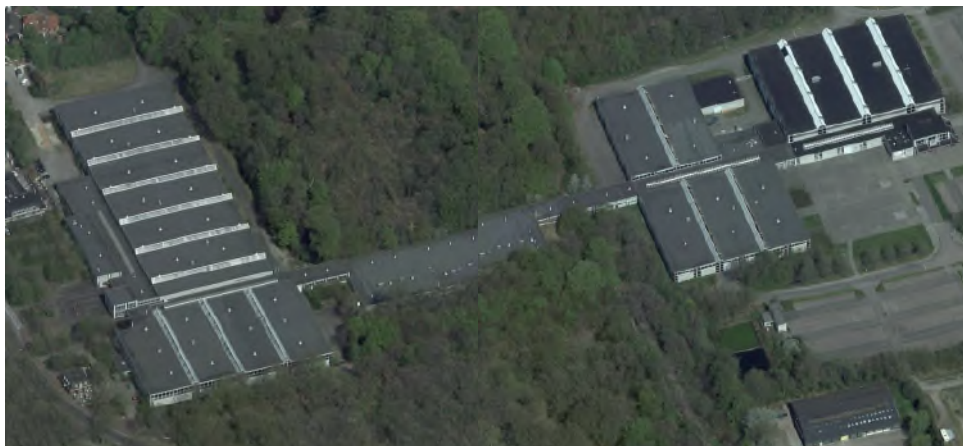
Foto 2.1: Luchtfoto 6 mei 2013 met gebouwen nog in tact (bron: GlobeSpotter)

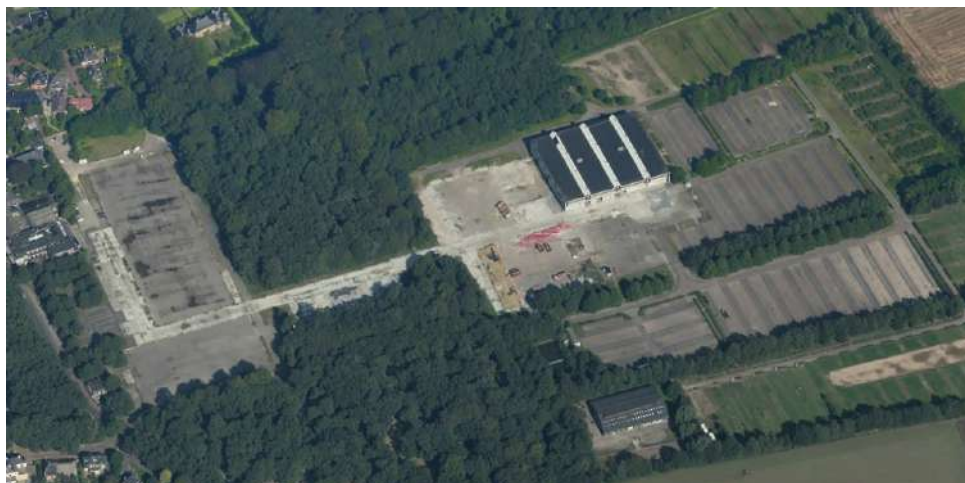
Foto 2.2: Luchtfoto 7 september 2016 met gebouwen grotendeels gesloopt (bron: GlobeSpotter)

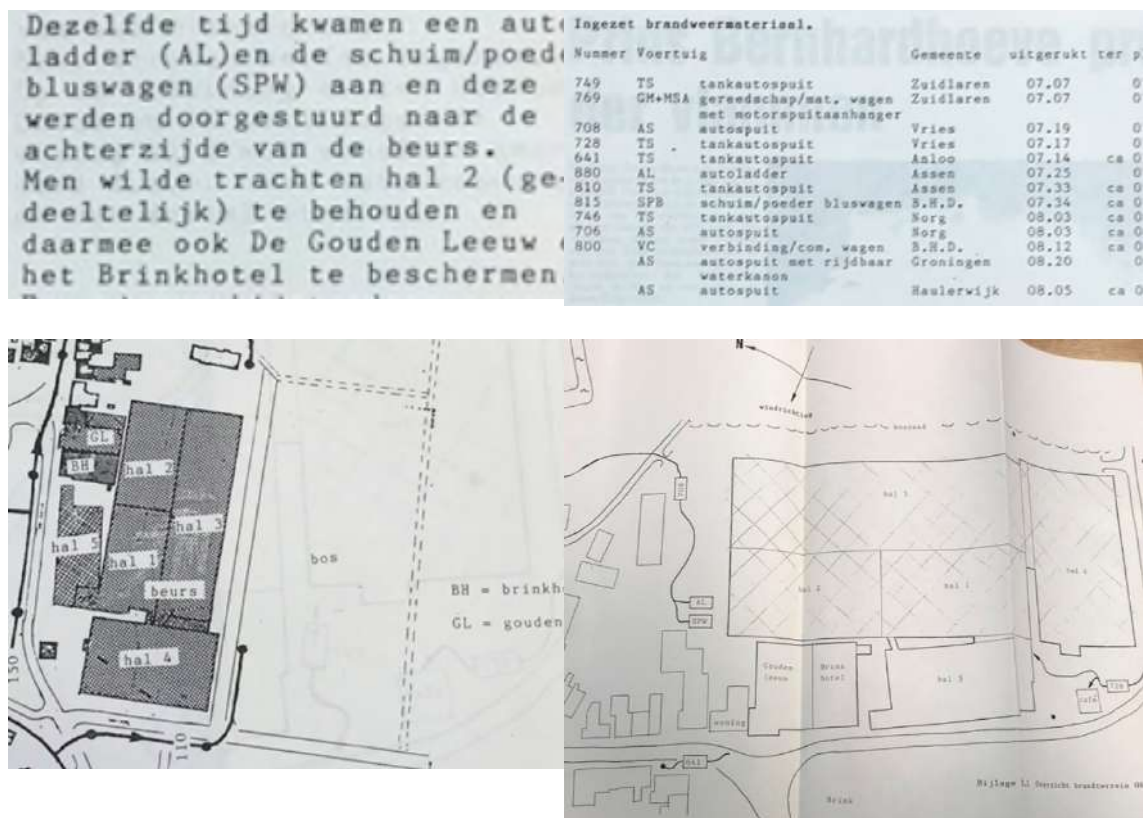
Figuren 2.1 t/m 2.4: Informatie uit het brandweerrapport

Het schuim / poeder is gebruikt bij Hal 2. Dit gebied is dus met meest verdachte gebied voor PFAS.

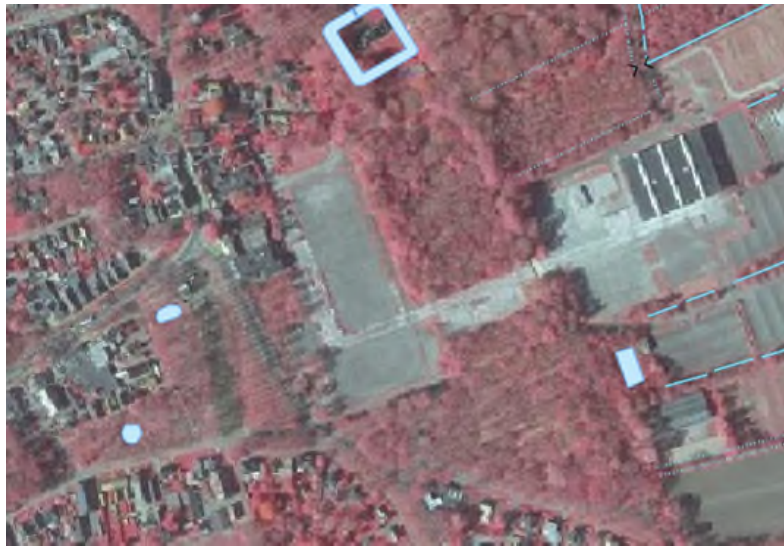
In het gebied zijn (op dit moment) geen sloten aanwezig. In de figuur 2.5 op de volgende pagina zijn de sloten aangegeven in lichtblauw. Ook kleine watergangetjes zijn weergegeven middels blauwe stippellijnen. Uit de figuur valt op te maken dat er geen watergangen zijn ter plaatse van het verdachte terreindeel.

Figuur 2.5: Watergangen (in lichtblauw)

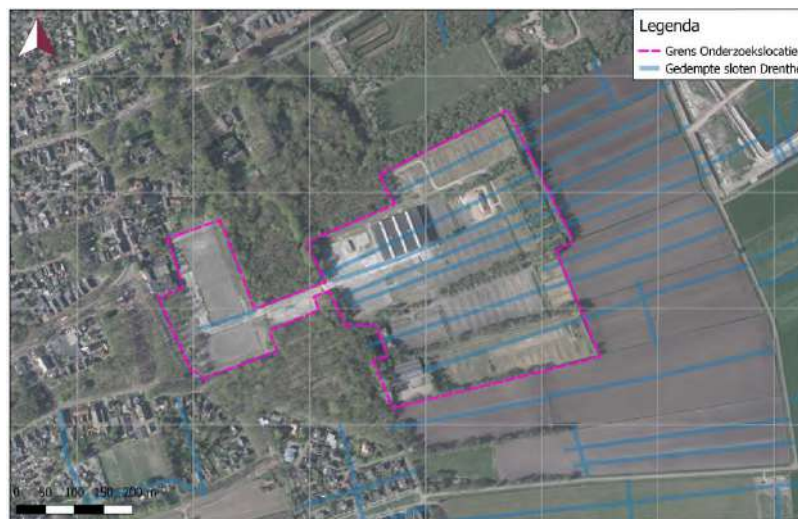
In het voorgaande onderzoek van het terrein PBH is vastgesteld dat er sprake is van gedempte sloten. Deze zijn vermoedelijk gedempt met gebiedseigen grond. Een overzicht van de gedempte sloten is opgenomen in onderstaande figuur, welke eveneens in de bijlage is opgenomen als 'Kaart 1 dempingenbestand'.

Figuur 2.6: Kaart met gedempte watergangen (in blauw)

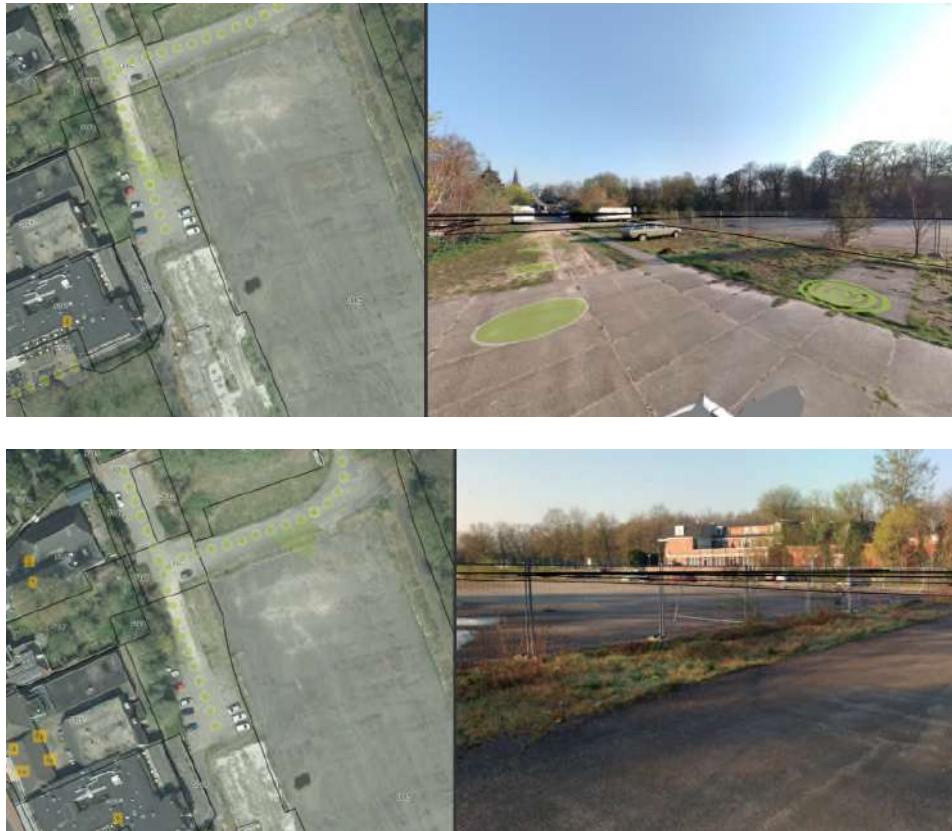
Het te onderzoeken gebied is weergegeven op de onderstaande figuren. Er zijn veel verhardingen aanwezig. De boringen zijn geplaatst in de grondstroken tussen de verhardingen, welke tevens de meest verdachte grondlagen zijn.

Figuren 2.7 t/m 2.10: impressie van te onderzoeken gebied met verhardingen (bron: GlobeSpotter)

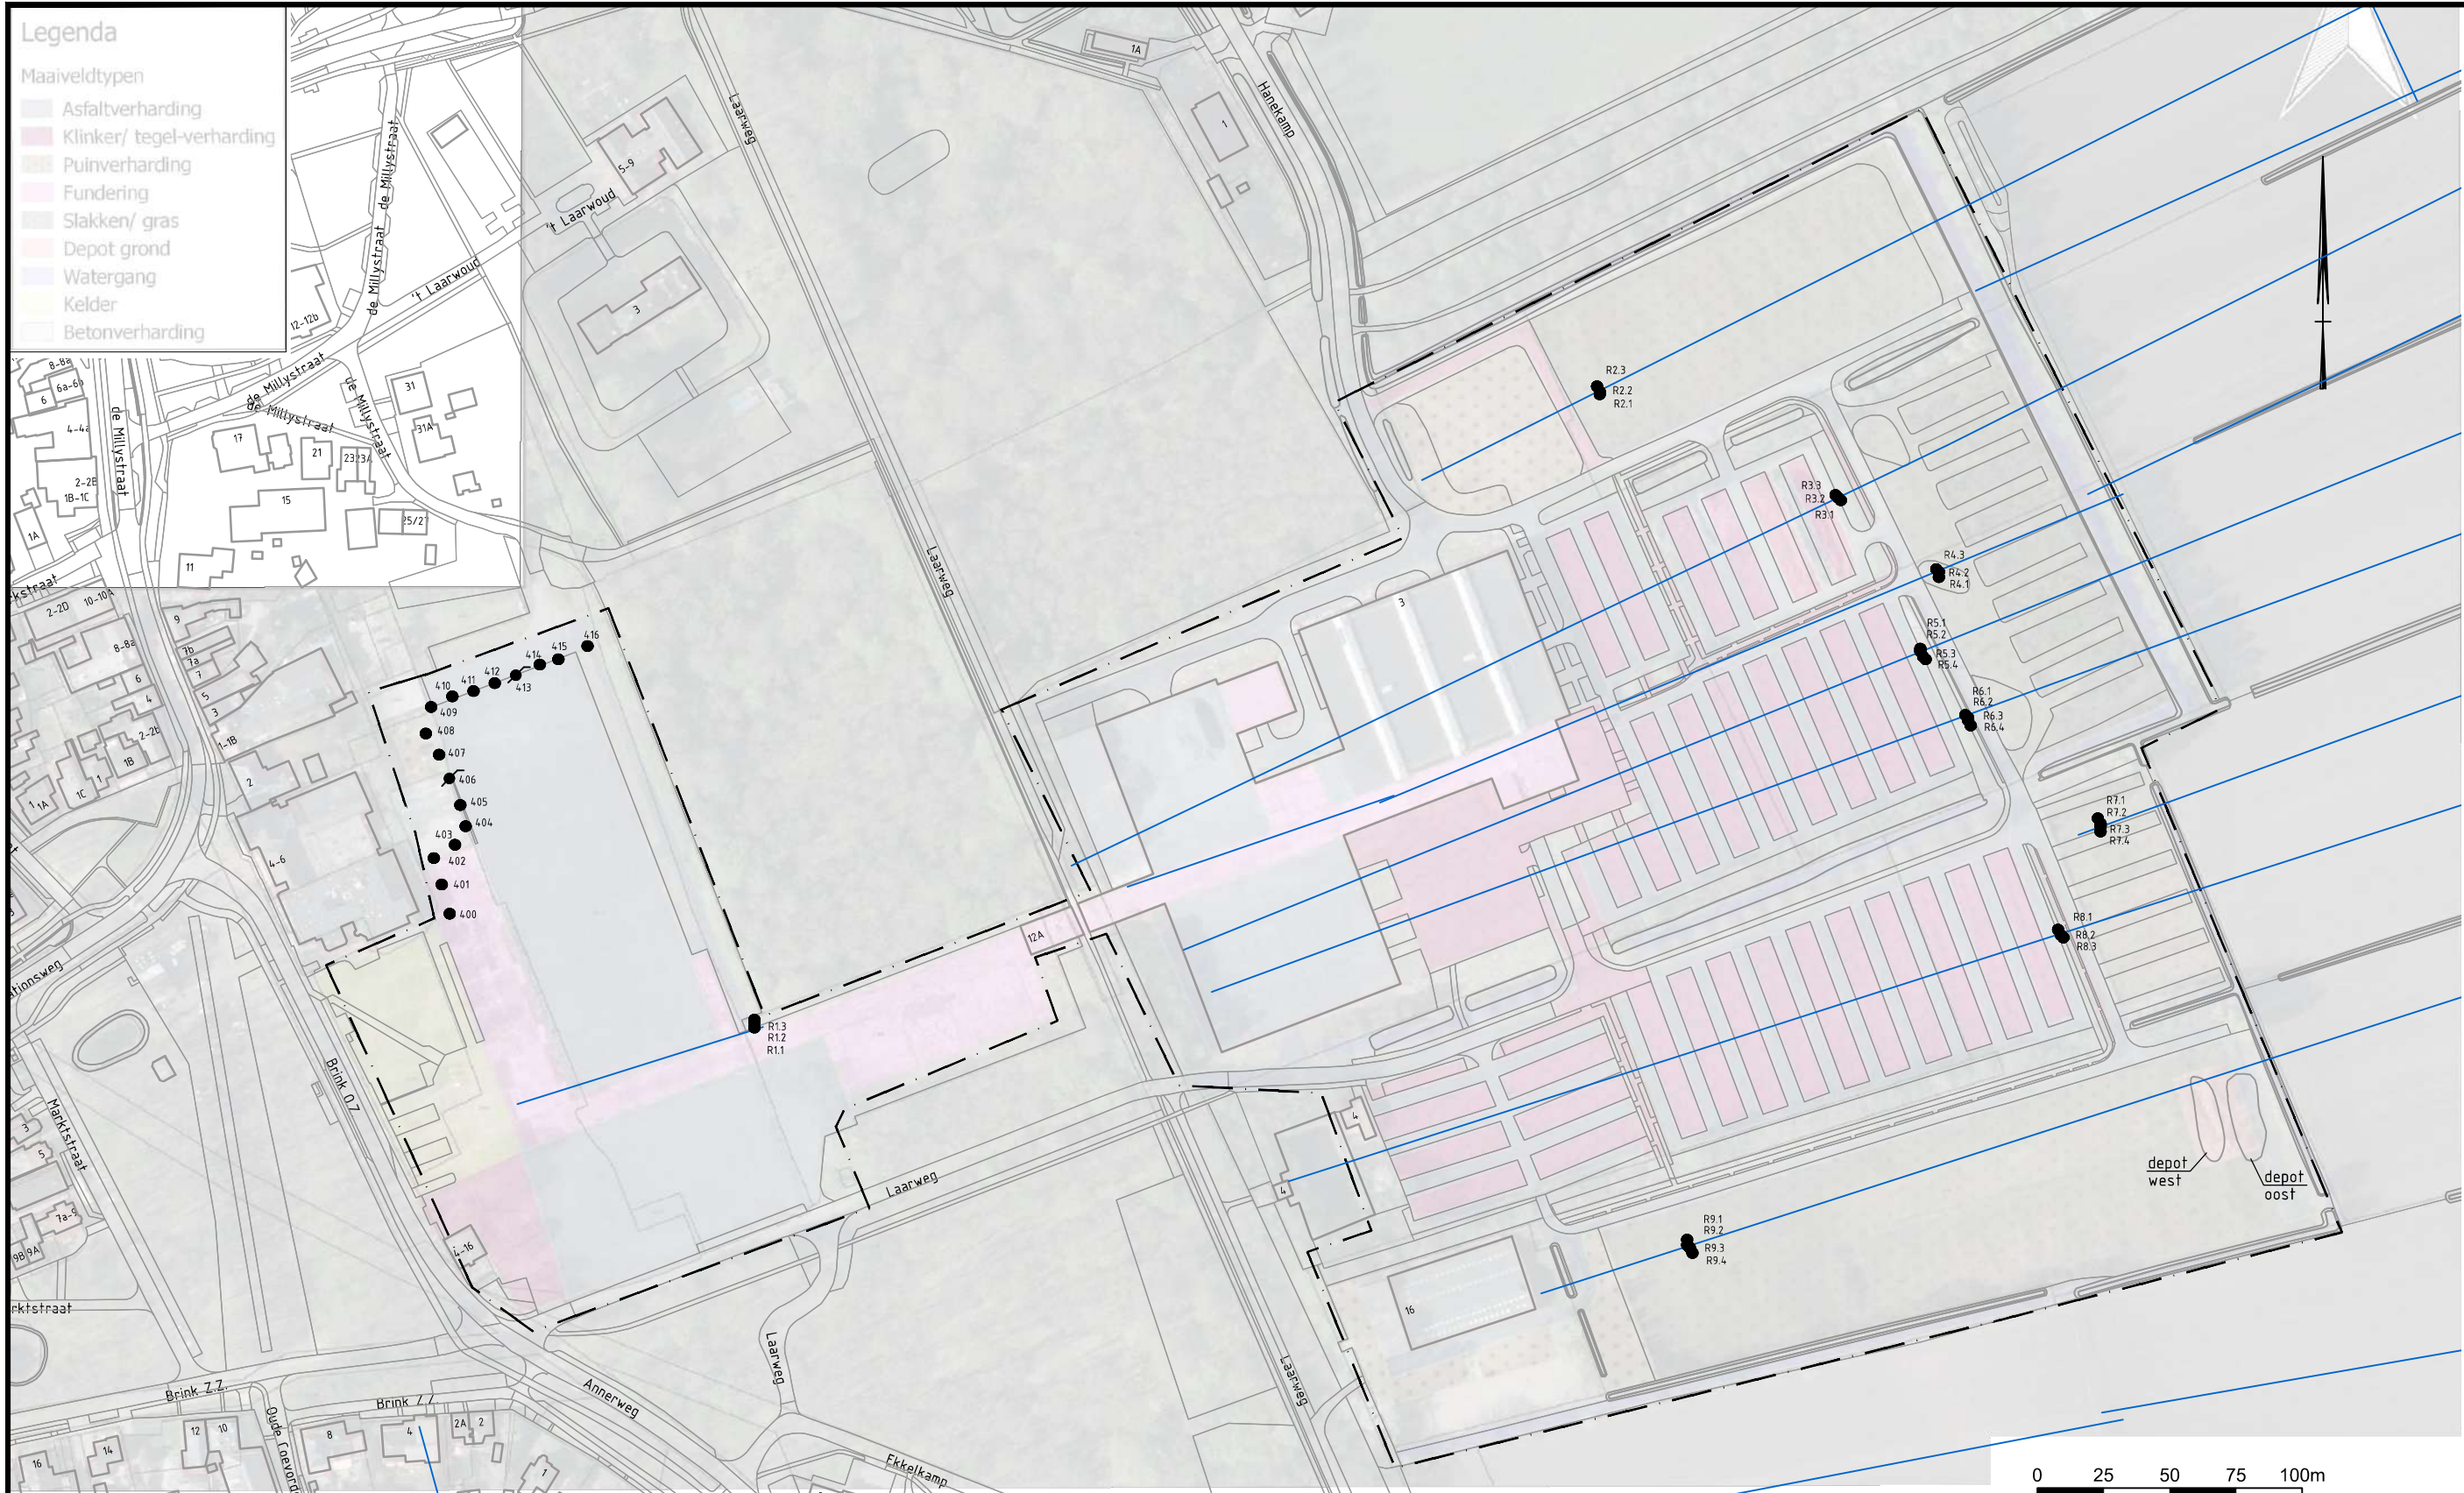
De situering van de boringen en peilbuis zijn weergegeven op situatietekening 0452076.100-S1.
