Bijlagen Toelichting

Bijlage 2 Verkeersonderzoek

VERKEERSONDERZOEK LAARHOVE EN ZUIDLAREN

Naam: Verkeersonderzoek Laarhove en Zuidlaren
Nummer: 11159223
Documentnr: R01-D01-11159223
Status: Definitief
Datum: 28 april 2023
Auteur: ir. N. Rolink & ing. R.R. van der Velde

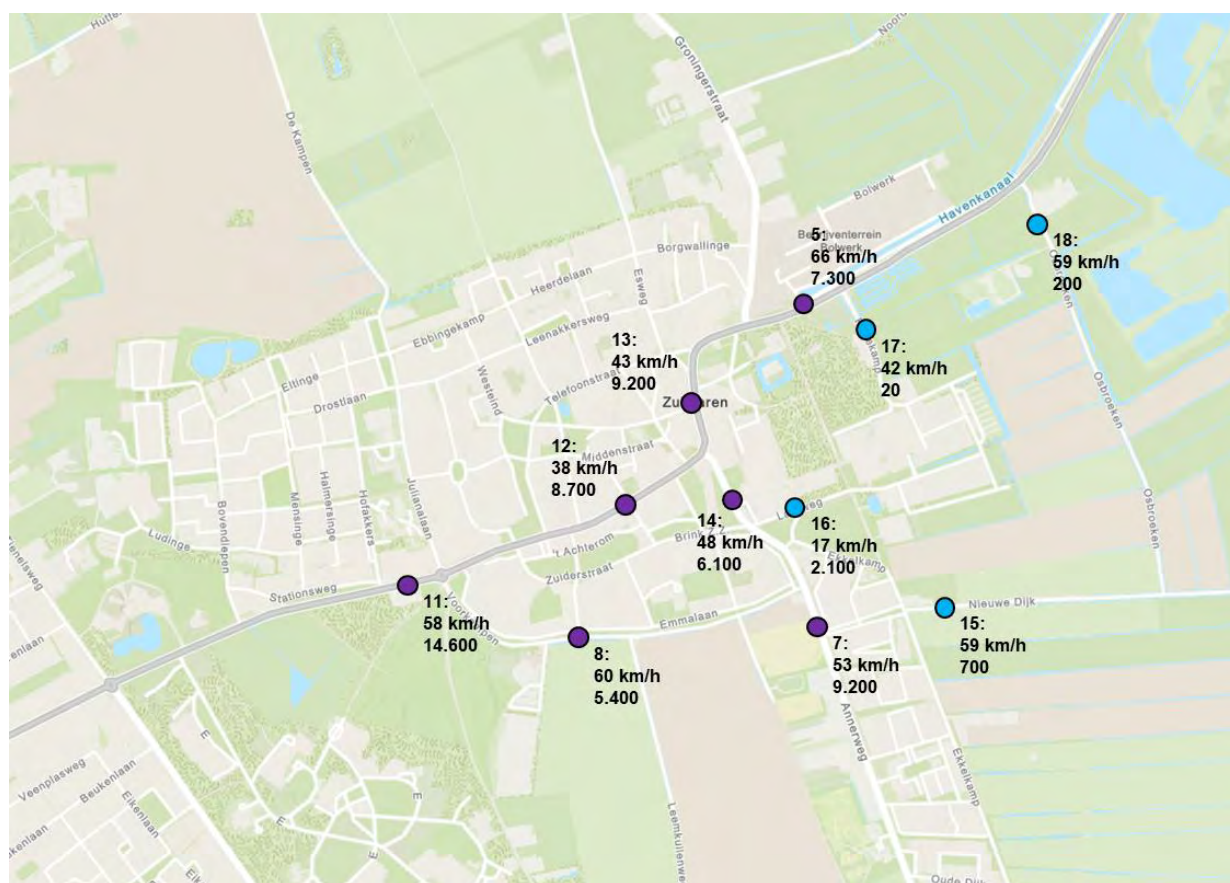
Figuur 2.3: Resultaten verkeerstellingen met intensiteit gemiddelde werkdag en V85

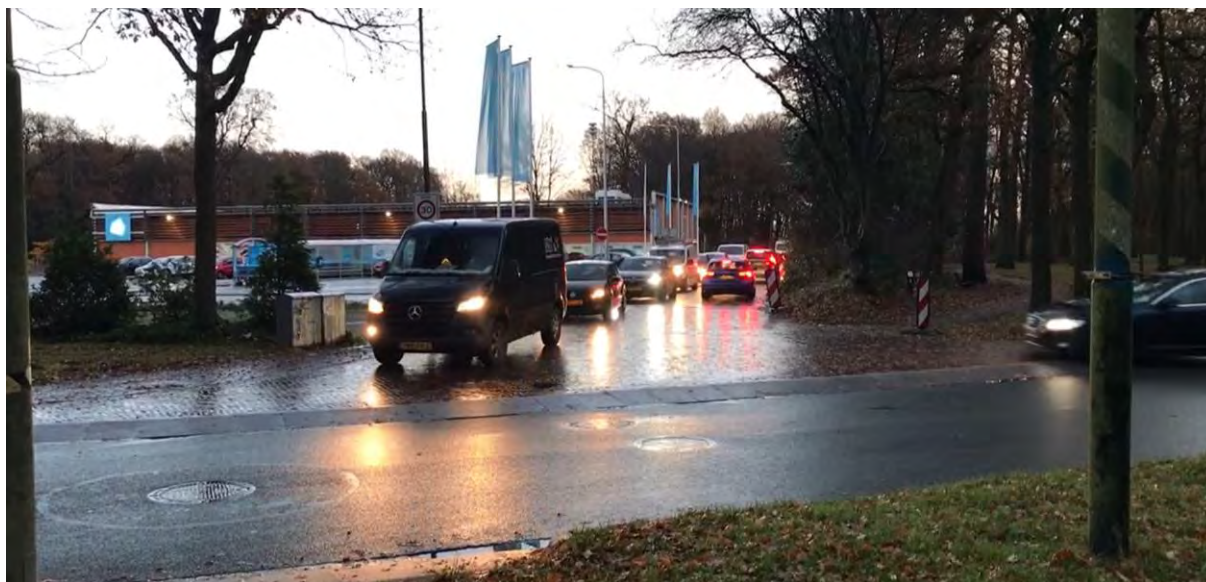
Door terugslag staan ook auto's te wachten op het parkeerterrein van de supermarkt. Naast wachtrijen op de Laarweg ontstonden enkele wachtrijen op de Brink Oostzijde, doordat links afslaand verkeer naar de Laarweg voorrang moet verlenen op recht doorgaand verkeer vanaf de Annerweg. Op de andere aansluitingen zijn geen wachtrijen geconstateerd.

Figuur 2.9: Wachtrij op de Laarweg

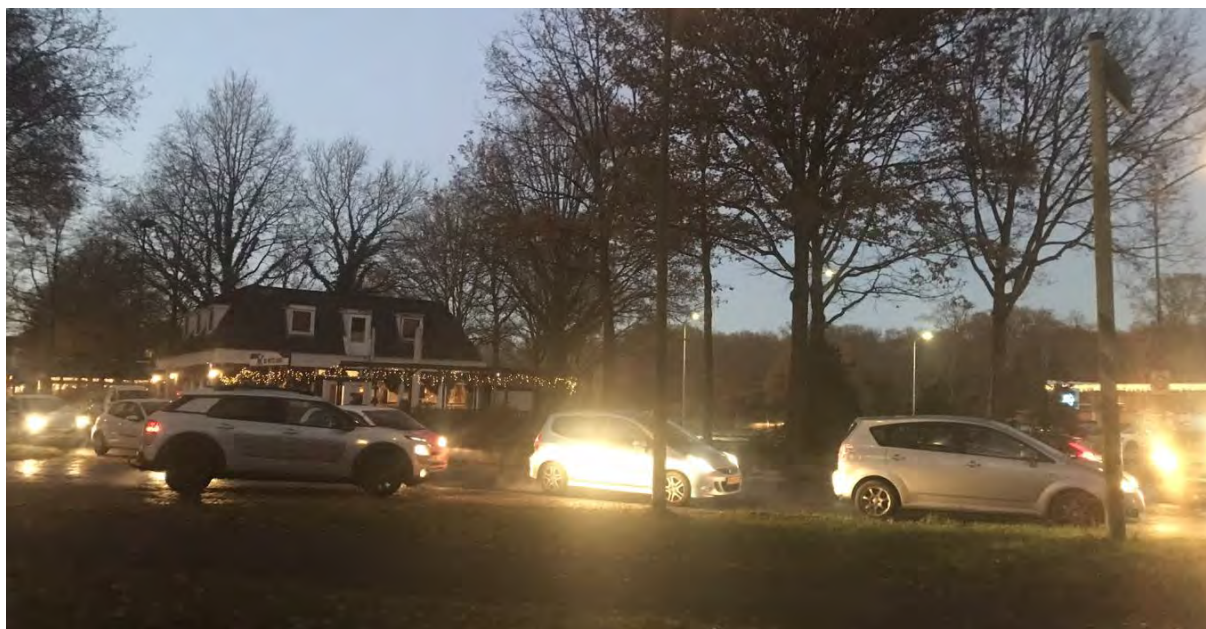
Figuur 2.10: Wachtrij op de Brink Oostzijde

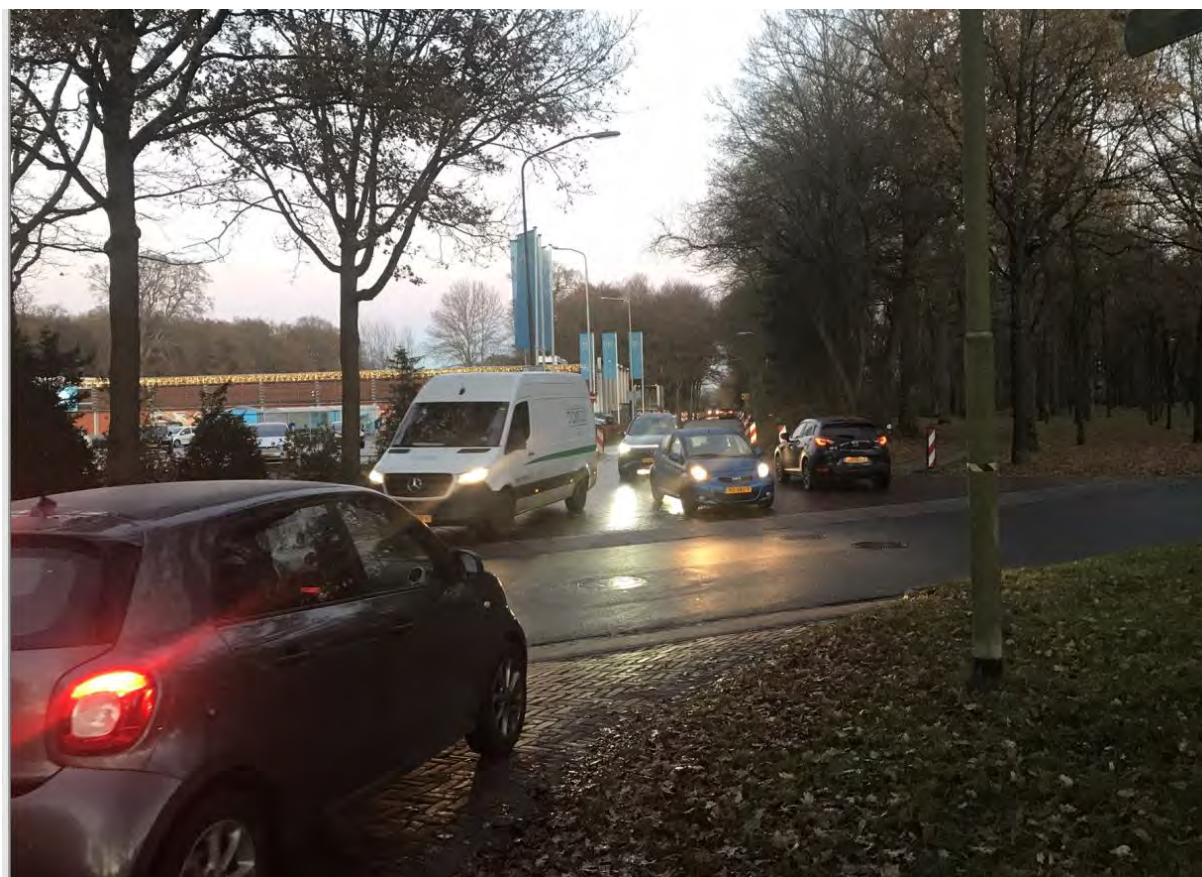
Figuur 2.11: Opstellen verkeer Laarweg

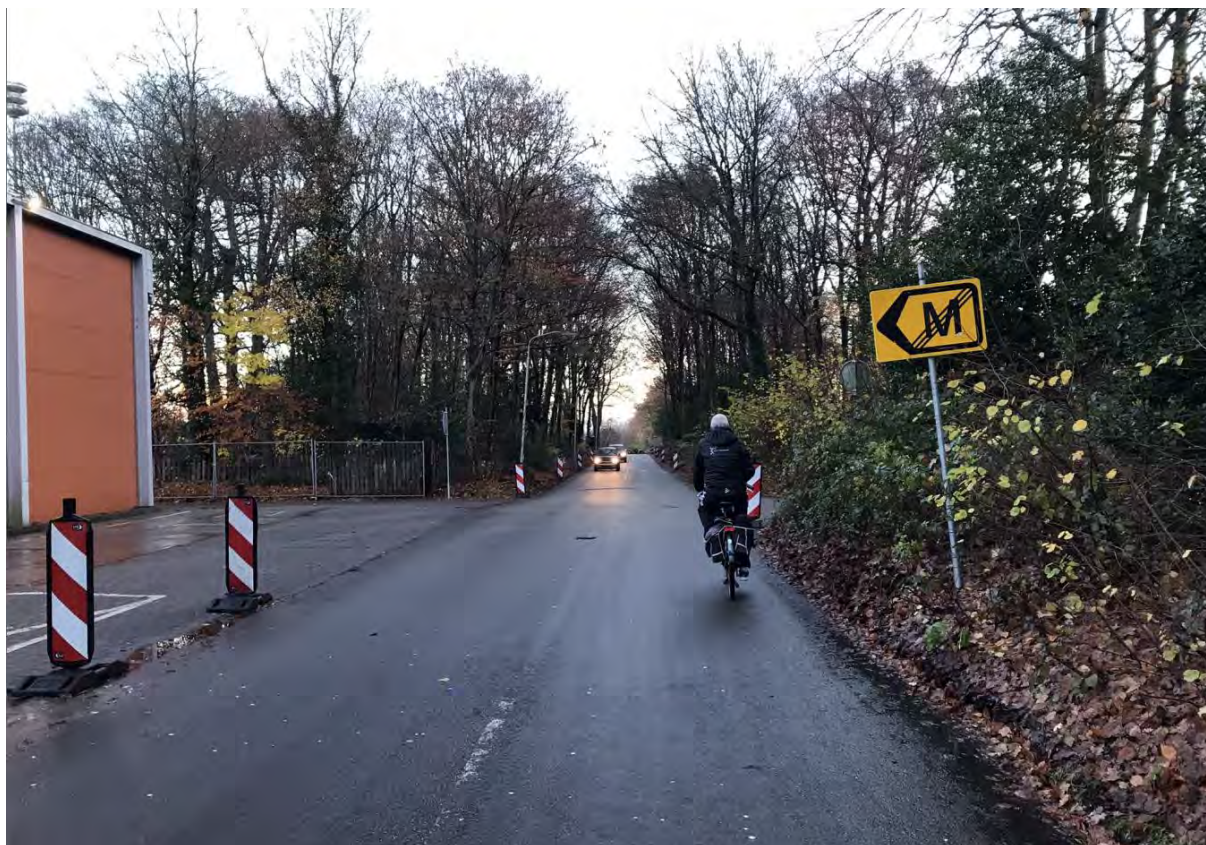
Figuur 2.12: Slecht zicht vanaf de Laarweg op verkeer vanaf de Ekkelkamp

- Doordat de aansluiting van de Brink Zuidzijde en de Laarweg niet recht tegenover elkaar liggen en links afslaand verkeer vanaf de Laarweg zich in het midden van de weg opstelt, moet verkeer vanaf de Brink Zuidzijde met een boog om het opstellend verkeer op de Laarweg rijden.
- Waargenomen is dat een deel van het verkeer vanaf de Laarweg het kruispunt met de Brink Oostzijde mijdt (bewust of onbewust) en bij het kruispunt ervoor linksaf gaat richting de Ekkelkamp.
- Het zicht vanaf de Laarweg op verkeer vanaf de Ekkelkamp (en andersom) is slecht door aanwezige begroeiing (zie figuur 2.12).

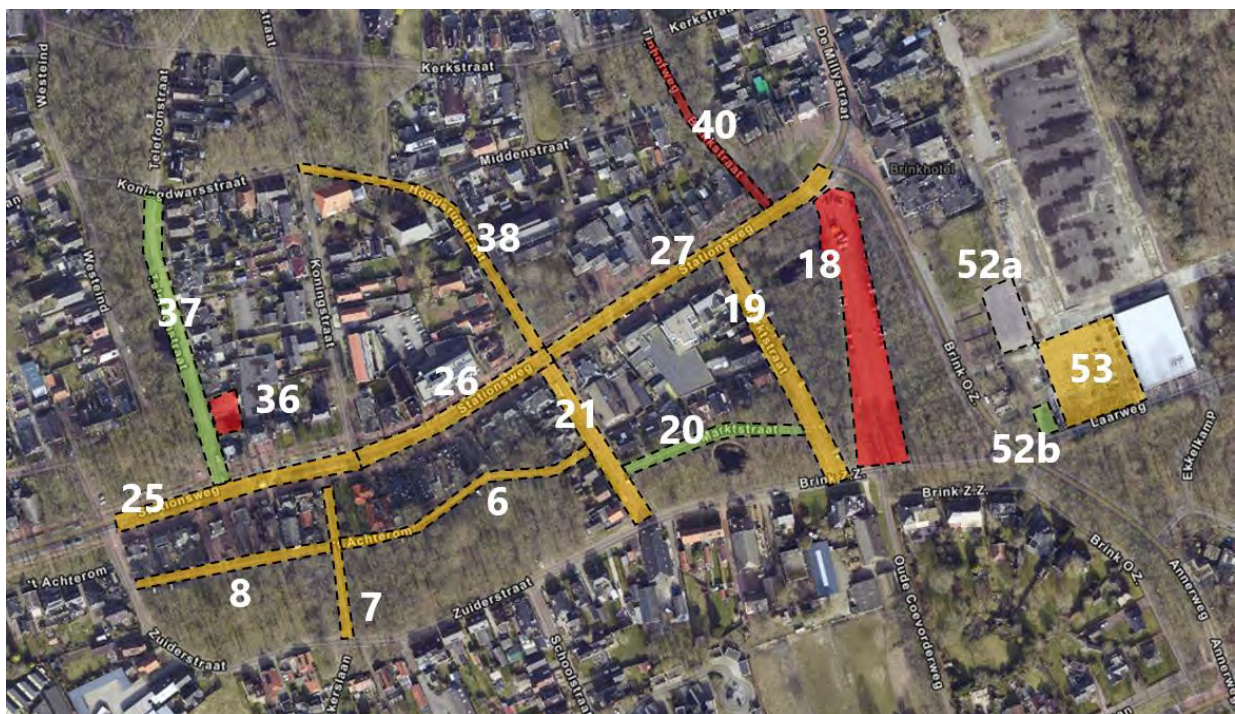
Figuur 2.14: Parkeerdruk per sectie op maatgevend moment (vrijdag 15:00)

Tabel 2.7 en 2.8 tonen per meting en per sectie de gemeten parkeerdruk. Aan de resultaten valt af te lezen dat er tijdens alle meetmomenten sprake is van een rustige tot een gemiddelde parkeerdruk in het gehele onderzoeksgebied. Wanneer afzonderlijk gekeken wordt naar de secties valt te zien dat tijdens enkele metingen wel sprake is van een drukke tot een overbelaste parkeersituatie. Dit is onder andere het geval in sectie 40 (Brinkstraat) en sectie 18 (parkeerterrein Grote Brink) tijdens de weekmarkt op de vrijdag. Op de vrijdag valt duidelijk te zien dat de parkeerdruk aanzienlijk afneemt vanaf 18:00. Het drukste moment is tijdens de meting 15:00 op de vrijdag met een gemiddelde parkeerdruk van 71% in het gehele onderzoeksgebied. Om deze reden kan dit moment ook aangeduid worden als maatgevend moment. In figuur 2.14 is het maatgevende moment visueel per sectie weergegeven.

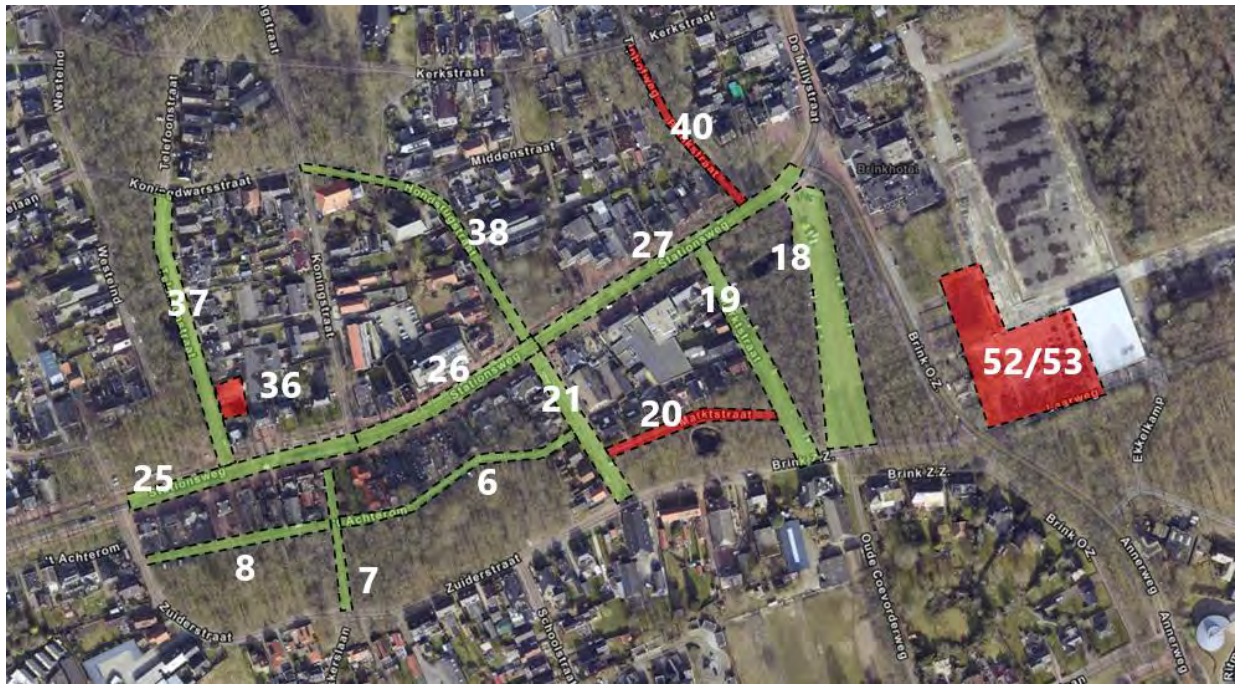
Figuur 2.15: Toename (rood) of afname (groen) parkeerdruk 2023 t.o.v. 2019 maatgevend moment (vrijdag 15:00)

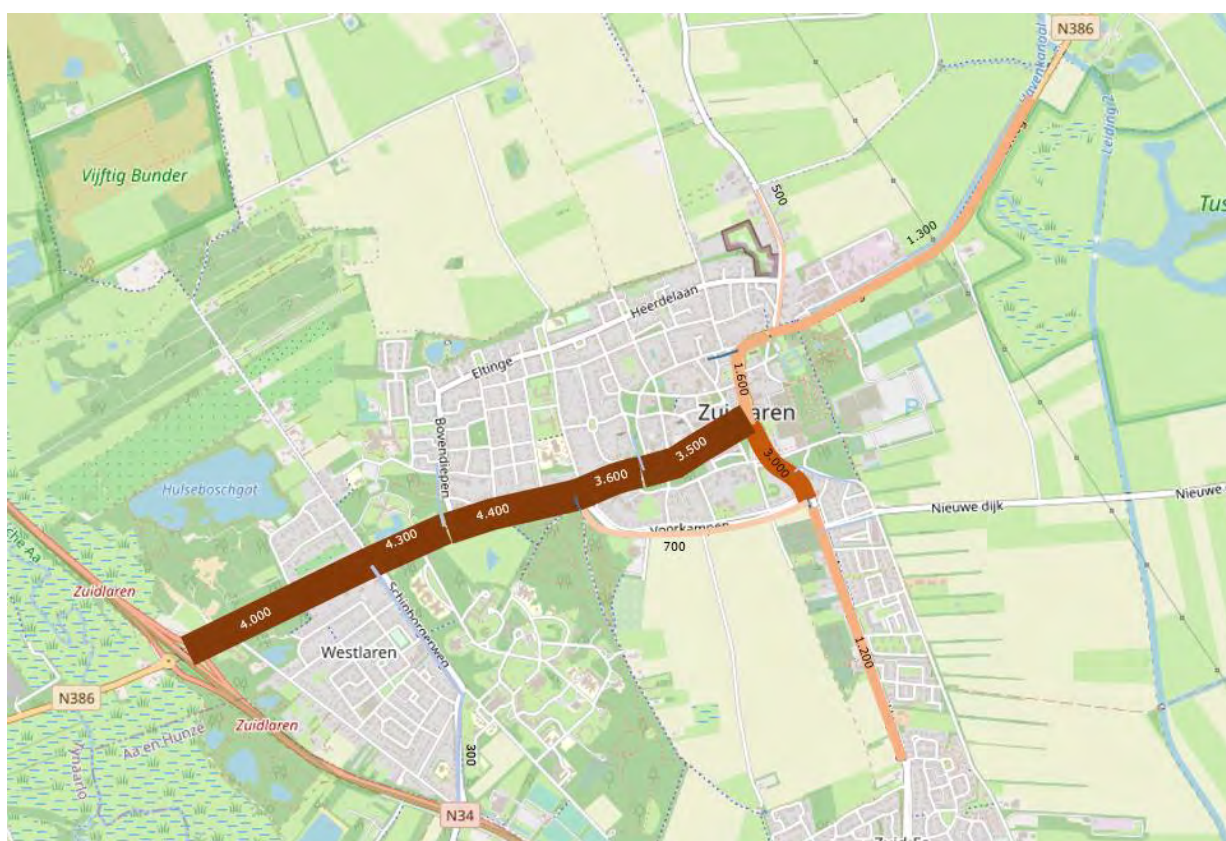
Figuur 3.5: Verschil in intensiteiten (groei) 2030 vs 2022

In de autonome situatie richting 2030 is op alle wegvakken een groei te zien van circa 3%. Door de ontwikkeling van Laarhove stijgen de intensiteiten op alle wegvakken verder, waarbij het grootste effect op de Stationsweg is te zien. De intensiteit stijgt met circa 1.400 mvt/etmaal door ontwikkeling van Laarhove. De intensiteit op Brink Oostzijde stijgt met 900 mvt/etmaal. Op de andere wegvakken stijgt de intensiteit met 200 - 500 mvt/etmaal. Ongeveer hetzelfde beeld is te zien als gekeken wordt naar de ontwikkeling op de voorzijde van het voormalige PBH-terrein. De verkeersgeneratie van dit gebied ligt hoger, waardoor de groei op wegvakniveau ook iets groter is. De intensiteit op de Stationsweg stijgt door deze ontwikkeling met 1.500 mvt/etmaal en de intensiteit op de Brink Oostzijde stijgt zelfs met 1.700 mvt/etmaal. Op de overige wegvakken is een groei te zien van 300 - 600 mvt/etmaal. Als naar het eindplaatje wordt gekeken, waarbij dus zowel de ontwikkeling Laarhove, het PBH-terrein als herontwikkeling aan de Stationsweg heeft plaatsgevonden, dan is de intensiteit op de Stationsweg gestegen van 8.700 mvt/etmaal in 2022 naar 12.200 mvt/etmaal in 2030. Ook de intensiteit op de Brink Oostzijde is in die situatie fors gestegen van 6.100 mvt/etmaal naar 9.100 mvt/etmaal.

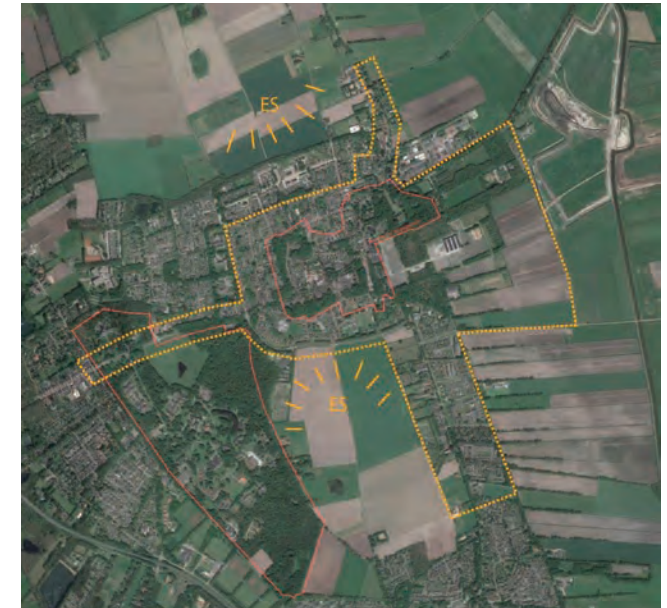
↓ De rijksbeschermd dorpsgezichten Dennenoord en Zuidlaren (rood omkaderd) en de tevens voor dit onderzoek bestudeerde 'flanken' van het dorp (oranje omkaderd).

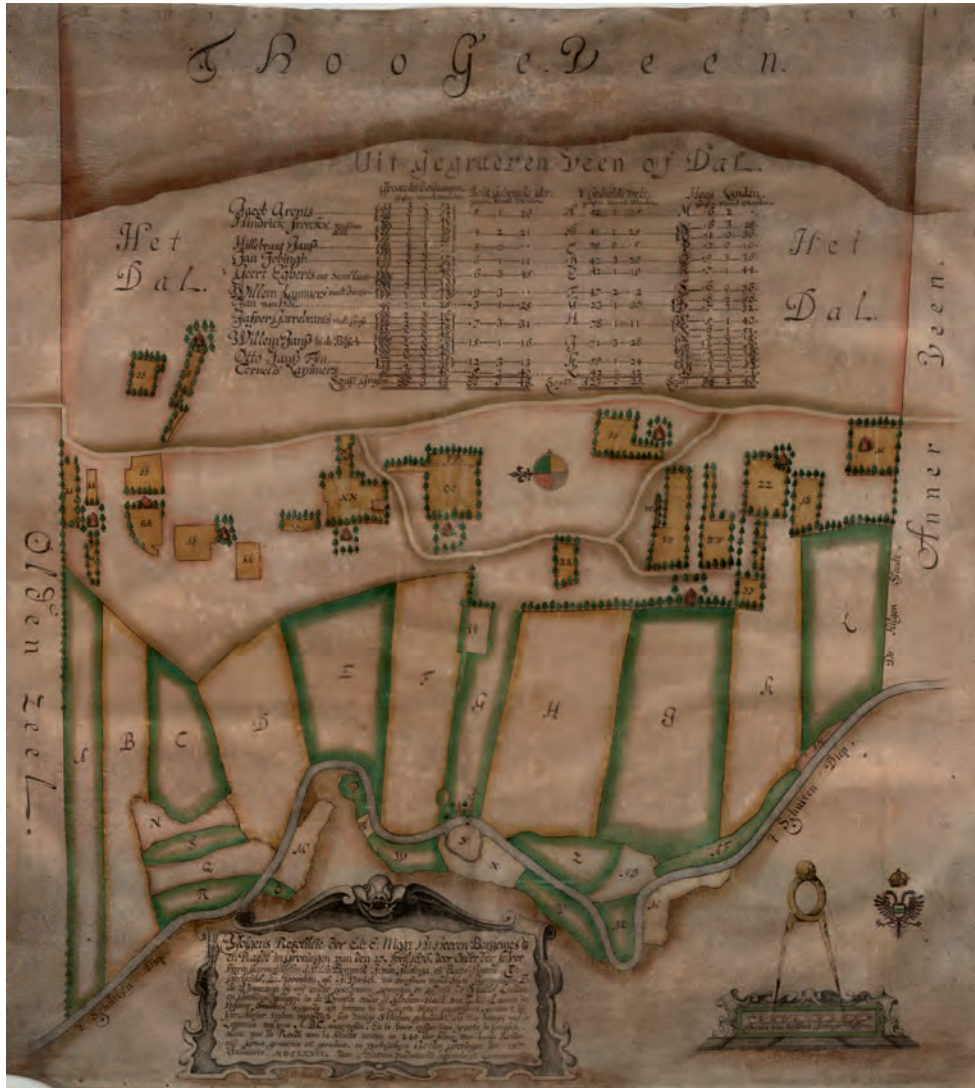
↓ Kaart van de stadslanden bij Zuidlaarderveen, H. Bierum, 1676. [GA]

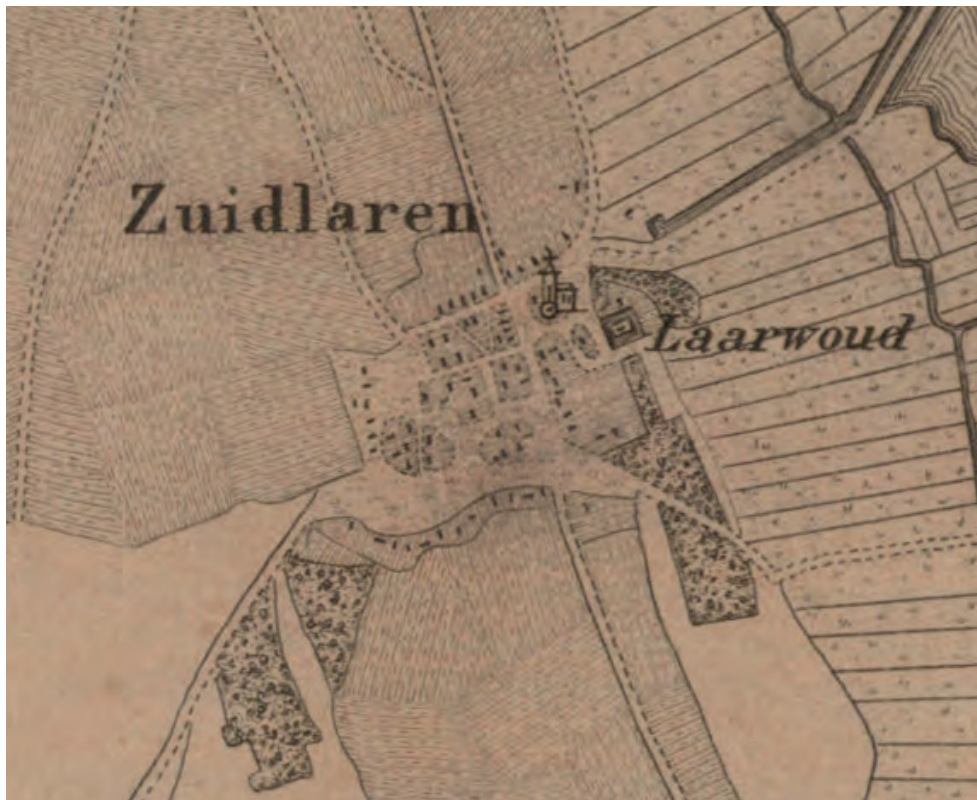
↓ Zuidlaren met de doorlopende brinken en de essen ten noorden en zuiden van het dorp. Kaart van Werneke en Brauns, 1840. [GA]

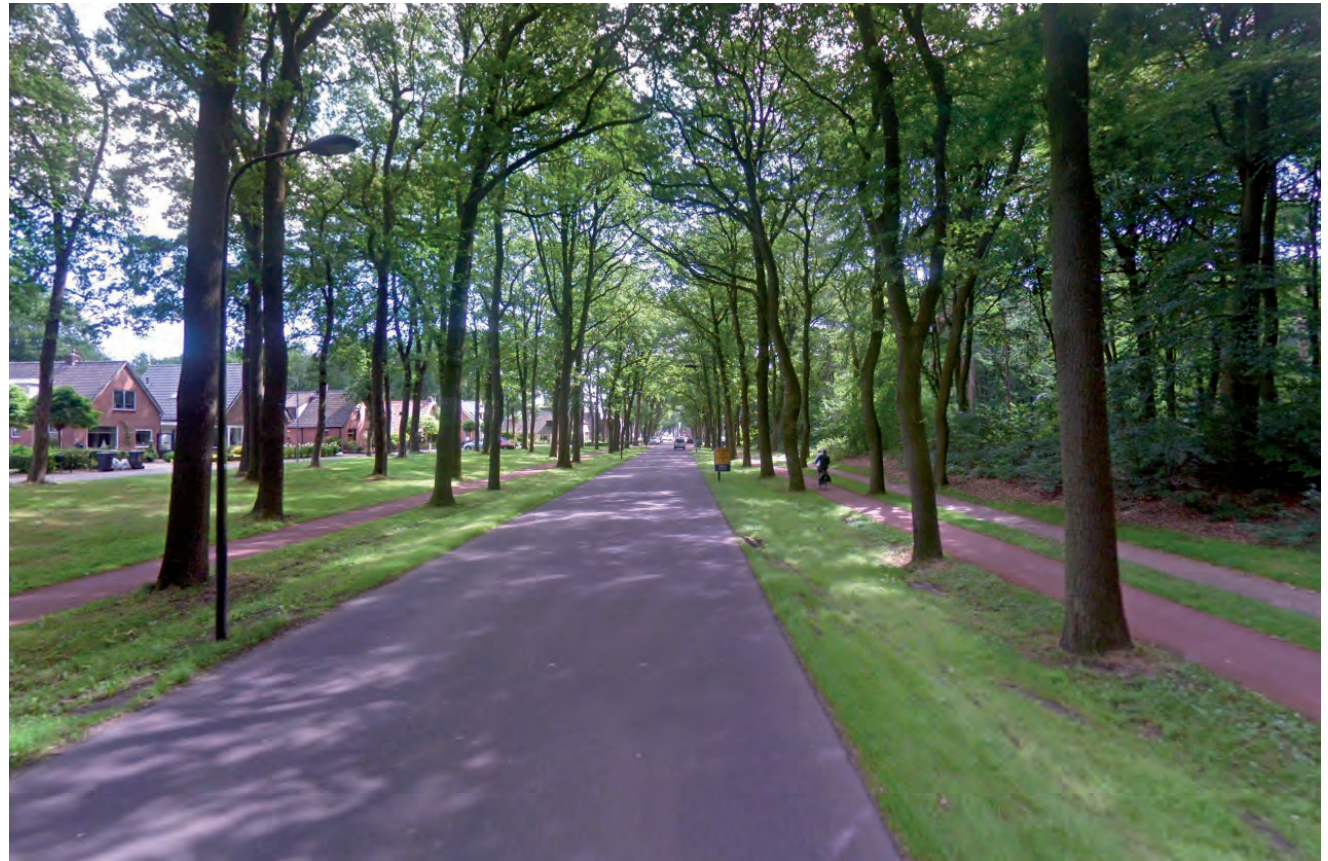
↓ Uitbreidingsplan in onderdelen, 1942. [GAT]

Het westelijke deel, rond het Prinses Beatrixplein, kent qua architectuur hetzelfde beeld; forse in baksteen uitgevoerde woningen op vrije kavels, meest met pannendak, een enkele keer riet. De opzet, heel duidelijk te zien op het uitbreidingsplan uit 1942, is met de 'rotonde' van het Prinses Beatrixplein wat formeel voor een brinkdorp. De straten zijn aangehecht aan het oude lint van de Stationsweg en het Westeind.

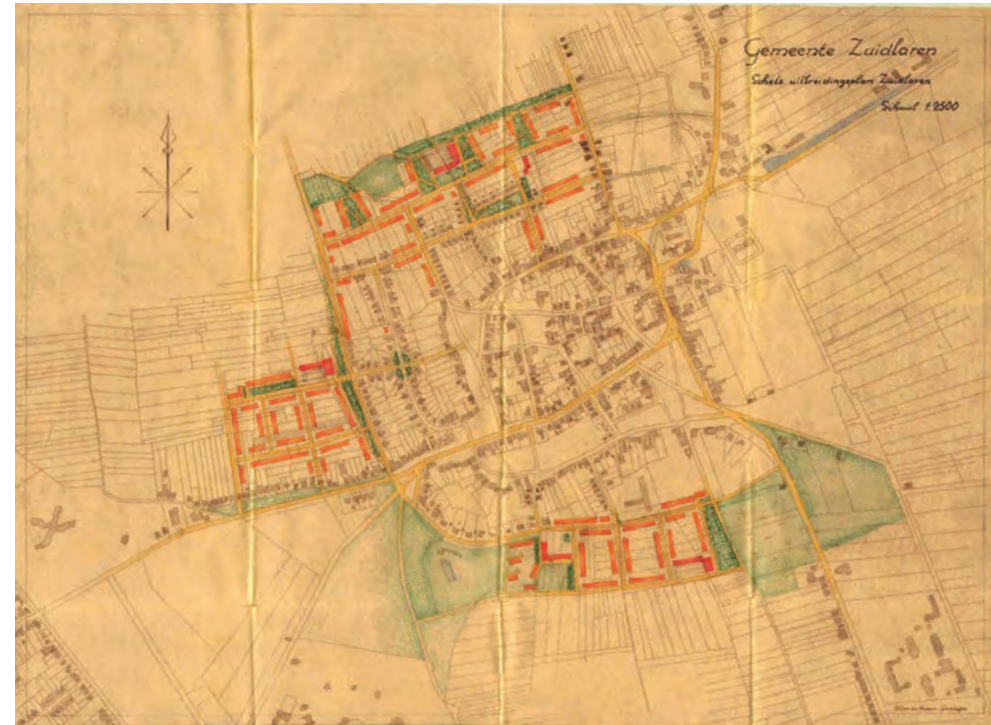
↓ Uitbreidingsplan oom & Kuipers, 1954. [GAT]

Nadat de straten rond de Wilhelminalaan en het Beatrixplein in de vroege jaren vijftig in een ruime opzet met aantrekkelijke woningen waren bebouwd, kwam de volgende 'jaarring' van het dorp op de tekentafel. Stedenbouwkundig bureau Oom en Kuipers uit Groningen tekende aan de noordkant, oostkant en zuidkant drie woonwijkjes. Inmiddels had het rijk de zogenaamde Woningwetwoning in het leven geroepen, die, om voor subsidie in aanmerking te komen, aan bepaalde minimale eisen en maximale omvang moest voldoen. Het bureau ontwierp een stelsel van sublieme openbare ruimtes aan de noord- en oostkant van het dorp, doordacht voortbouwend op het thema van de beroemde Drentse brink. De Ebbingekamp, de Hofakkers, het zijn geen straten waarin de woningbouw bijzonder opvalt, het is juist de ruime groenstructuur die deze wijken hun luxe uitstraling geeft. Ook de dorpsranden werden, in samenwerking met landschapsarchitect Harry de Vroome van Staatsbosbeheer als bosranden beplant. Zoals A. Kleijn in zijn Heemschutboekje *Dorpen in Drenthe* schreef

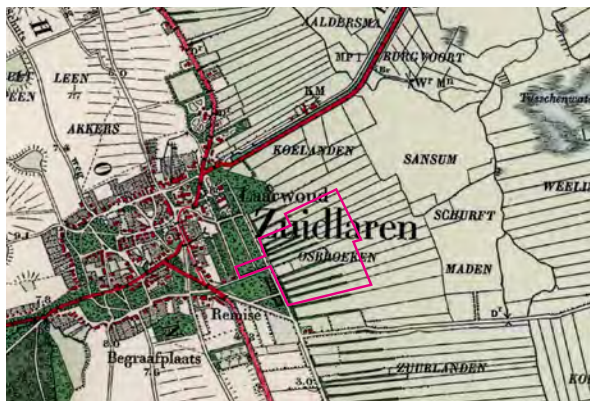
Plangebied Laarhove op de kaart van 1925. Het coulisselandschap, de brinken en het Laarwoud zijn goed te zien.

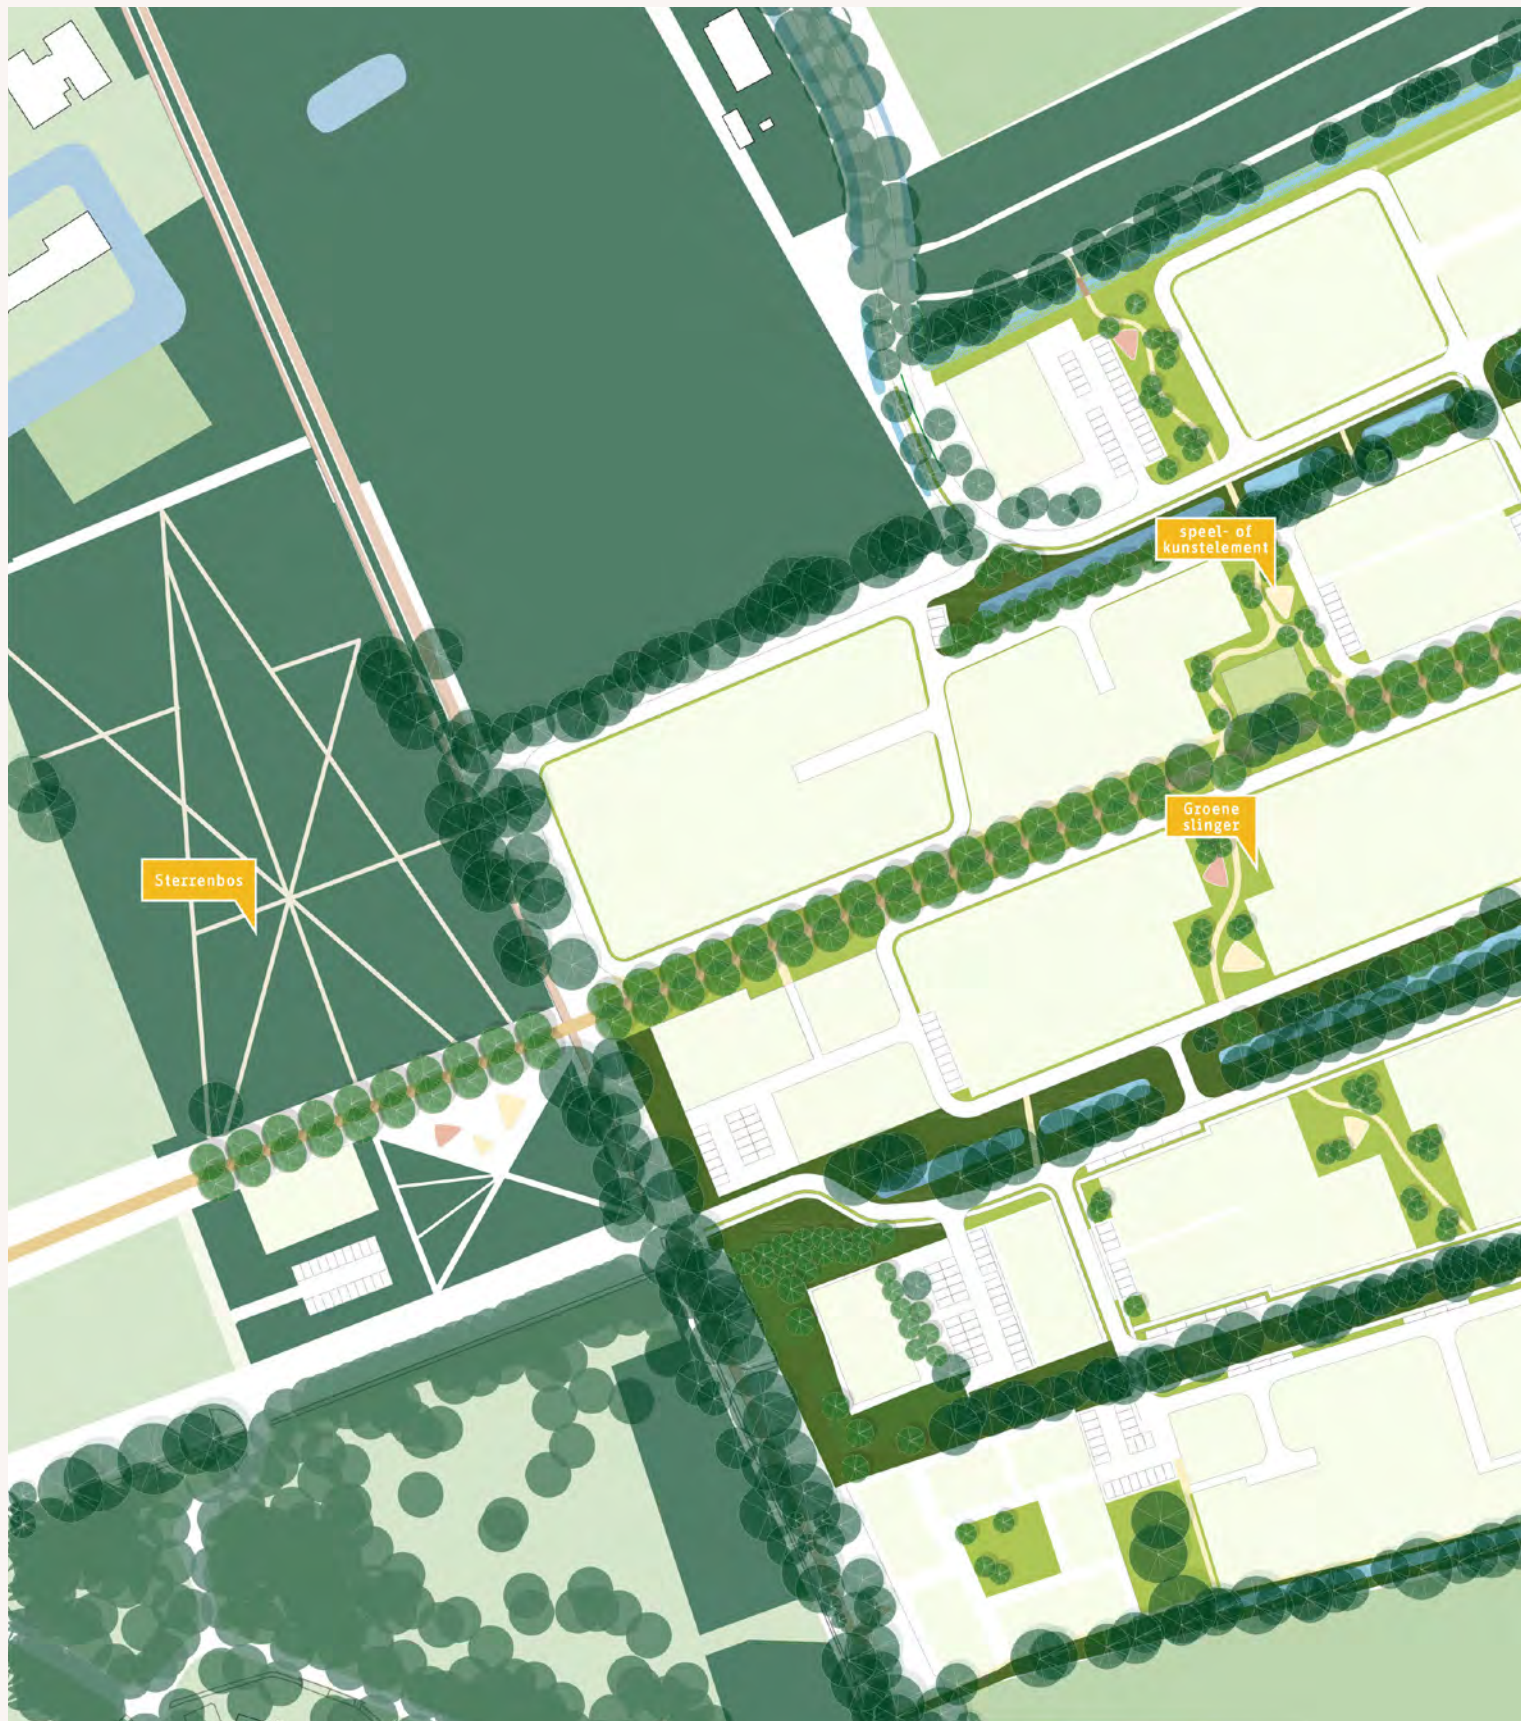
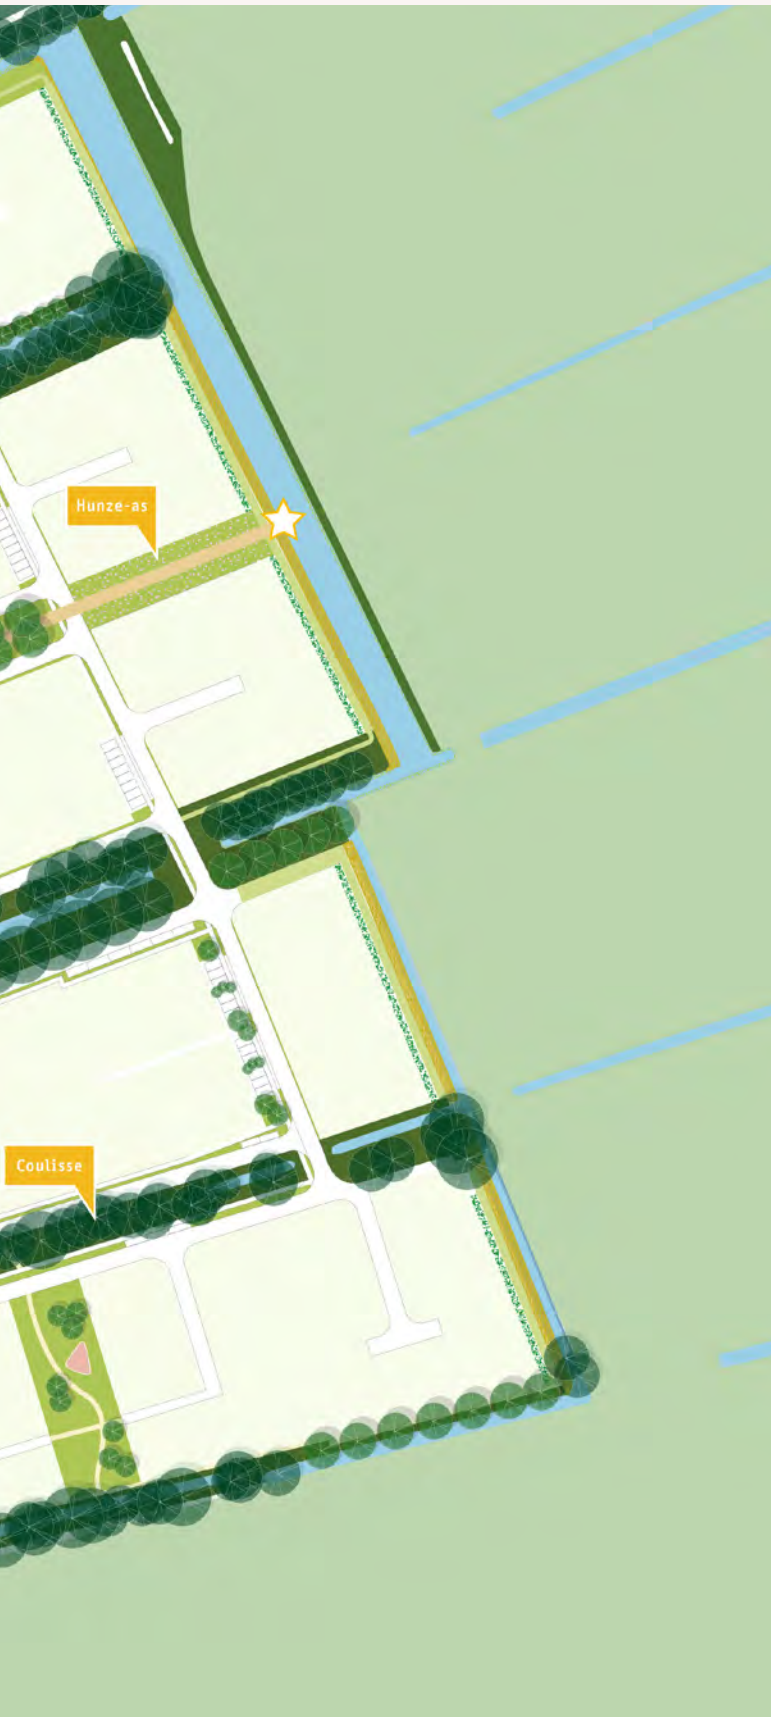
ESSENTIEKAART

-   Bouwvelden
-   Water
-   Kruidenrijke grasvelden
-   Ondergroei coulissen
-   Orchideeën zone
-   Bestaande bomen
-   Nieuwe bomen
-   Hagen rondom parkeervelden
-   Ecologische oever
-   Dorpsrand
-   Weg
-   Parkeren
-   Pad in halfverharding
-   Speel- of kunstelement
-   Uitkijkpunt Hunze-as
-   Hunze-as

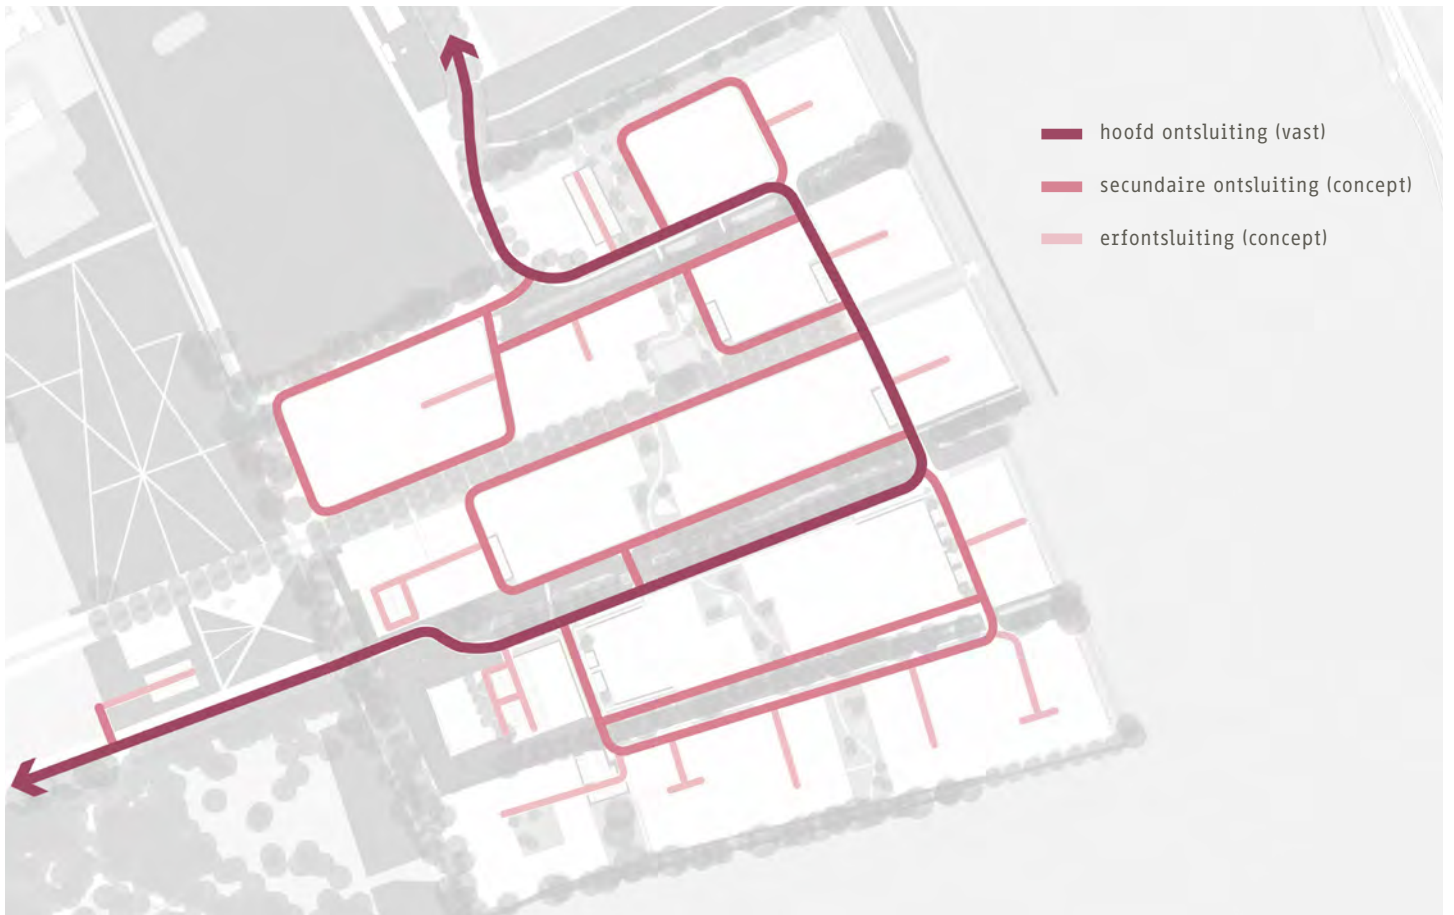
Groenstructuur nieuw

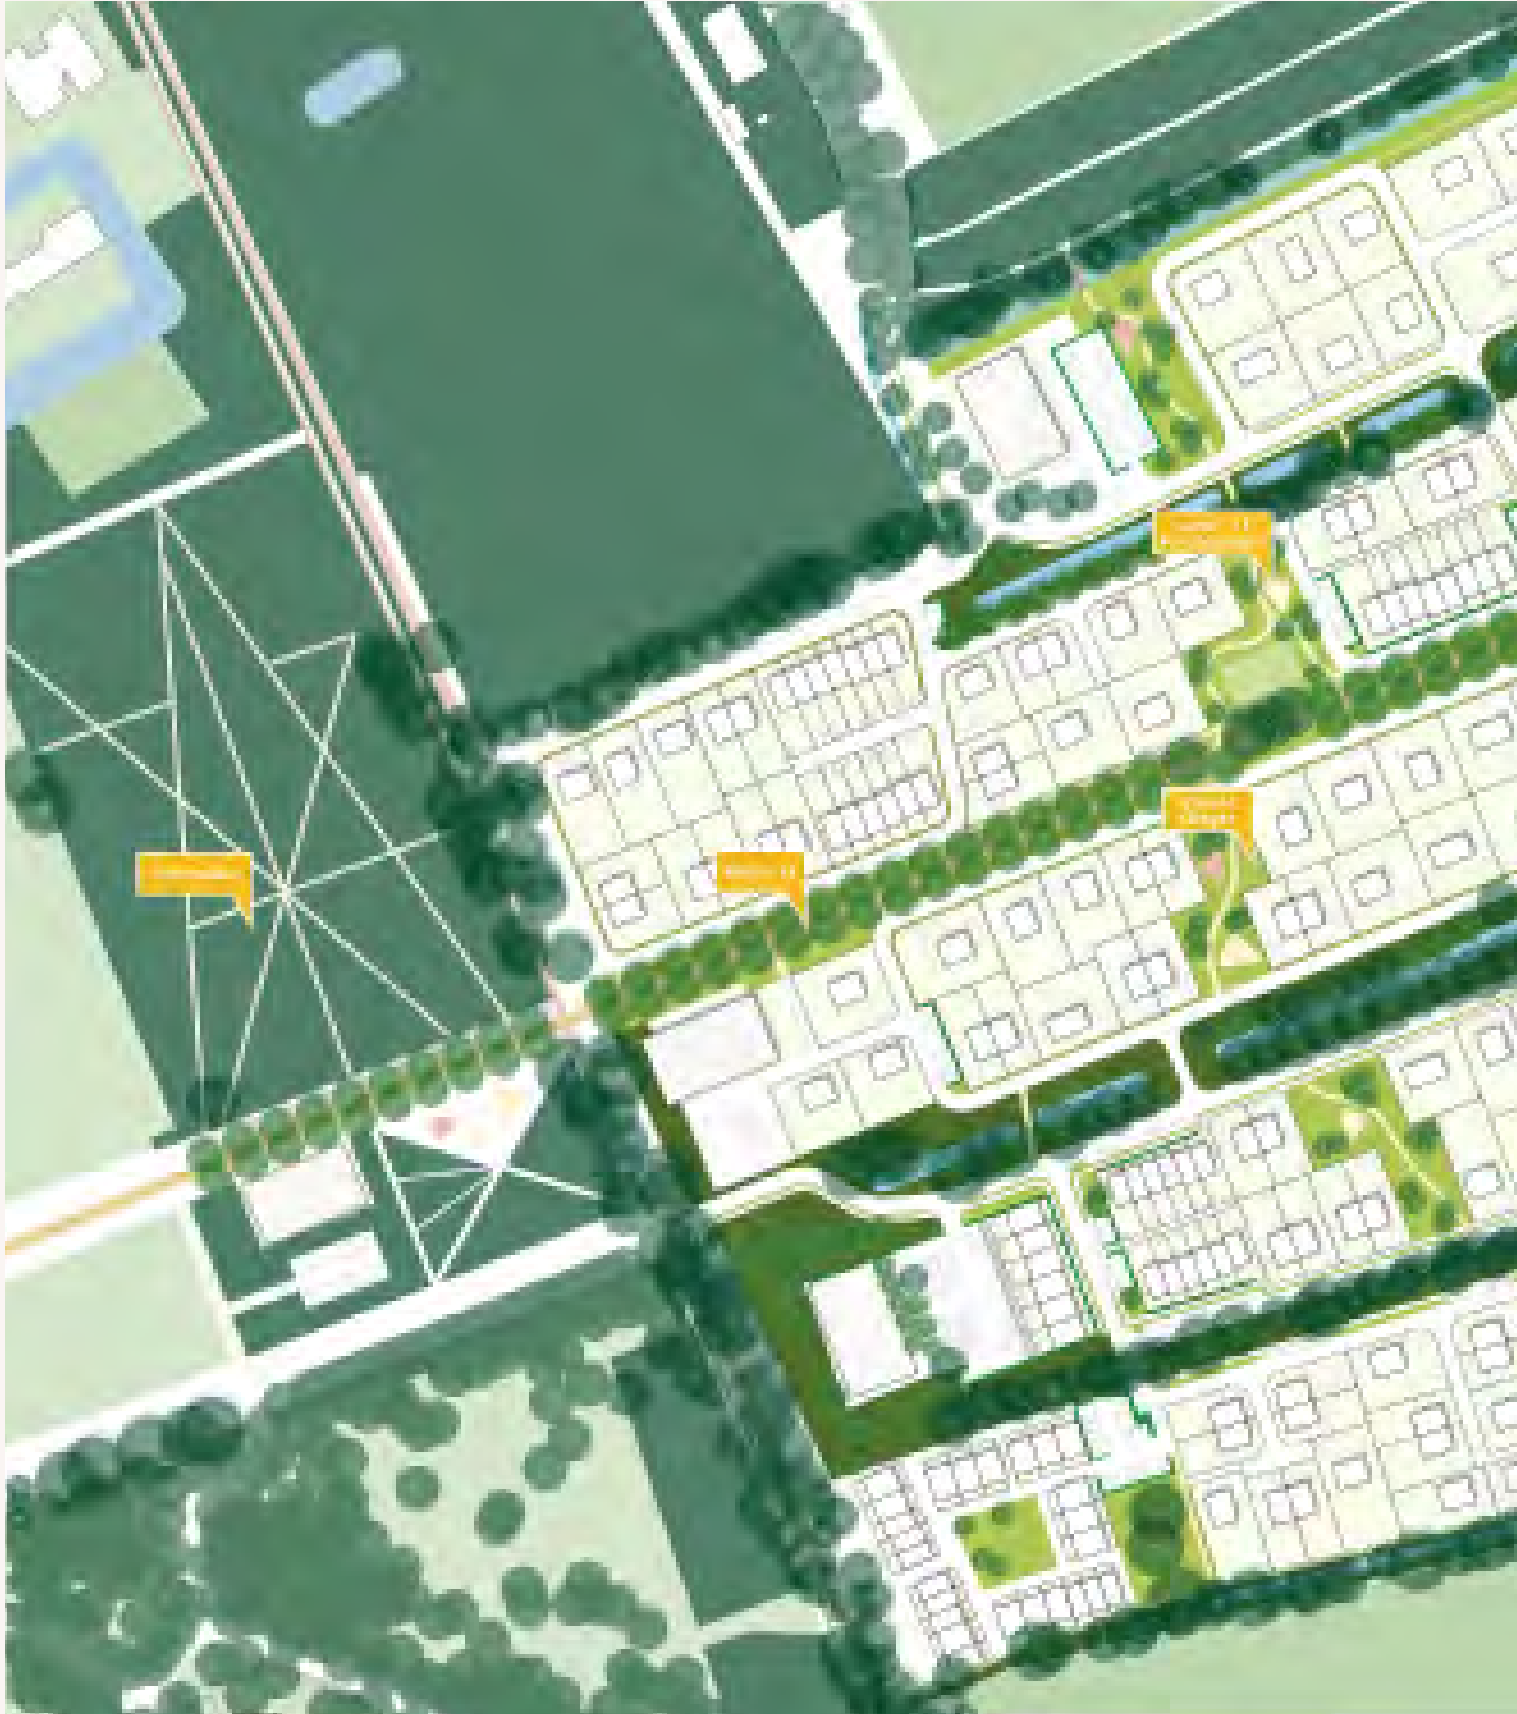
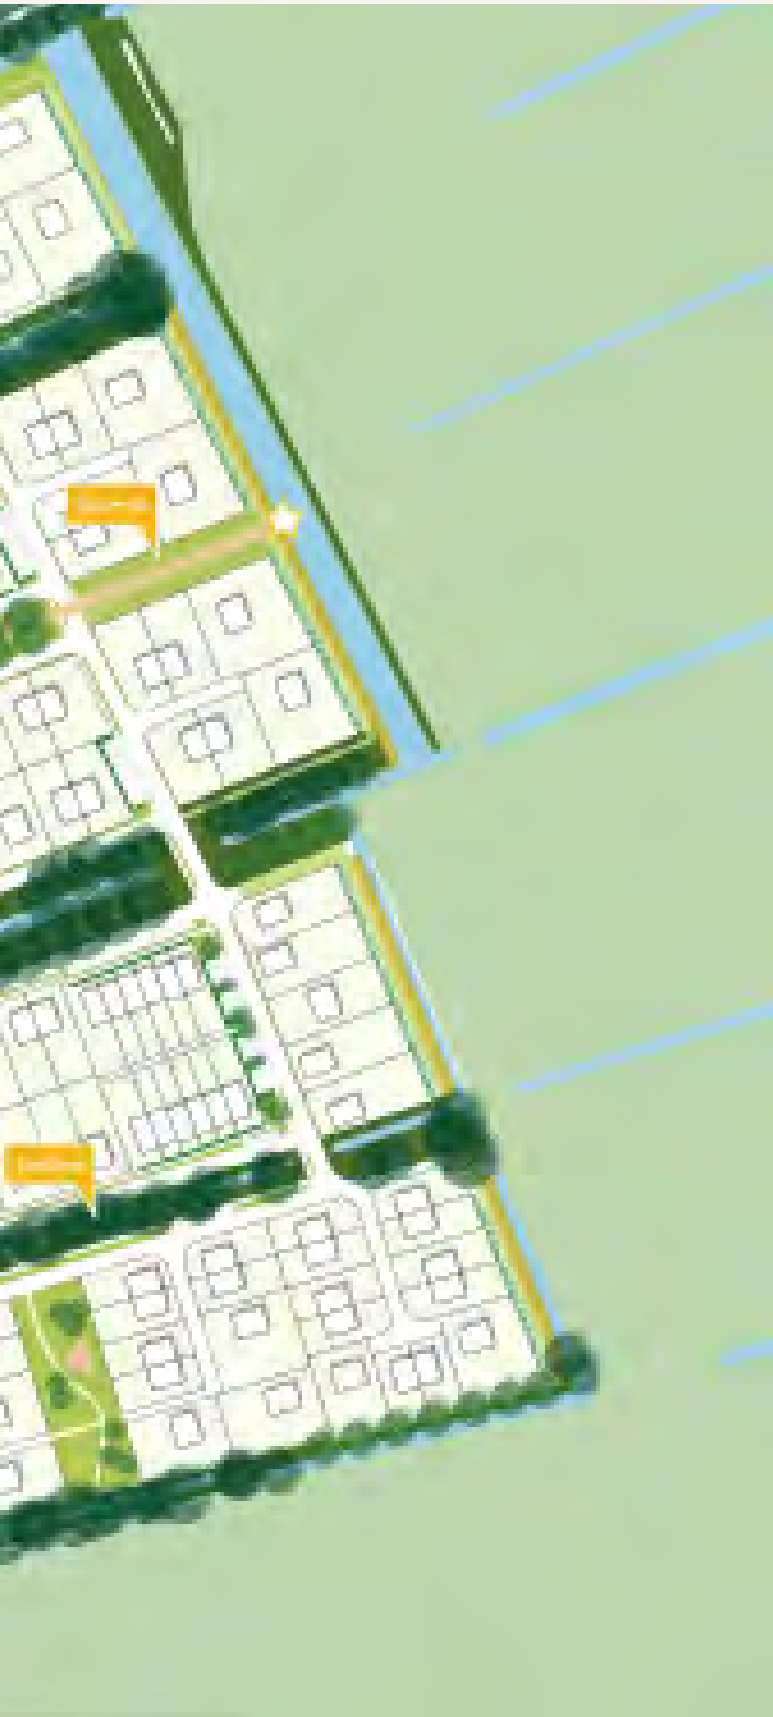
1.4

VOORBEELD VERKAVELING

-   Bouwvelden
-   Water
-   Kruidenrijke grasvelden
-   Ondergroei coulissen
-   Orchideeën zone
-   Bestaande bomen
-   Nieuwe bomen
-   Hagen rondom parkeervelden
-   Ecologische oever
-   Dorpsrand
-   Weg
-   Parkeren
-   Pad in halfverharding
-   Speel- of kunstelement
-   Uitkijkpunt Hunze-as
-   Hunze-as

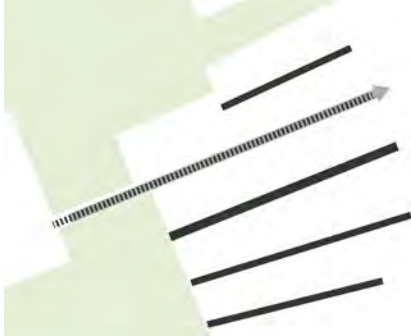
Behouden van de coulissen structuur

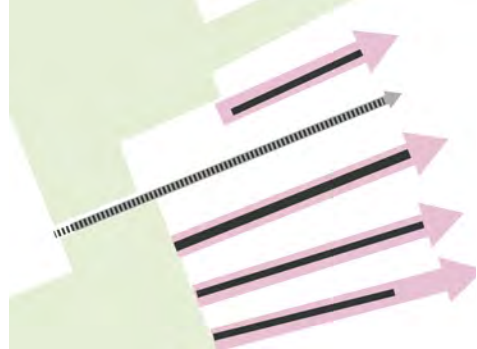
Coulissen zijn zichtlijnen naar het landschap
