Bijlagen Toelichting

Bijlage 2 Verkeersonderzoek

VERKEERSONDERZOEK LAARHOVE EN ZUIDLAREN

Naam: Verkeersonderzoek Laarhove en Zuidlaren
Nummer: 11159223
Documentnr: R01-D01-11159223
Status: Definitief
Datum: 28 april 2023
Auteur: ir. N. Rolink & ing. R.R. van der Velde

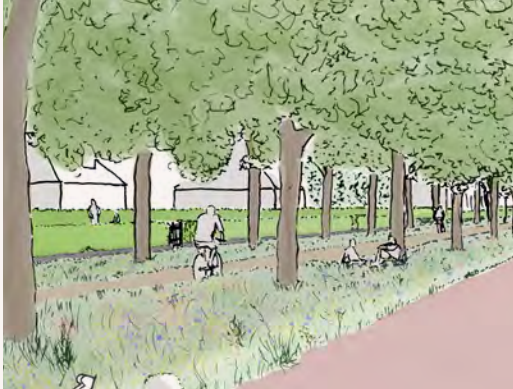
Schets hoofdroute: de route staat goed in de bomen en heeft kruidenrijk grasland als ondergroei.

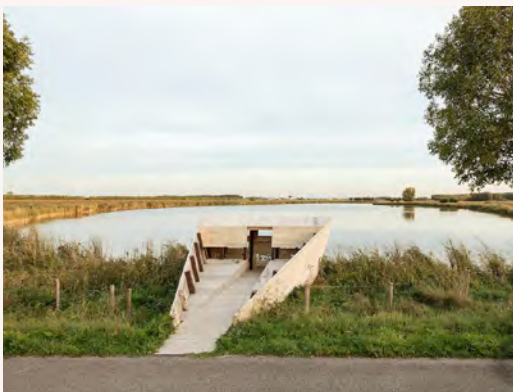
De ambitie is om de route door te trekken naar het Tussenwater en zo echt een verbinding van dorp tot Hunze te maken. Aan het (tijdelijke) eindpunt van de route komt een uitkijkpunt dat uitkijkt richting het dal en zo geplaatst wordt dat het rechtdoor doortrekken van de route niet onmogelijk is.

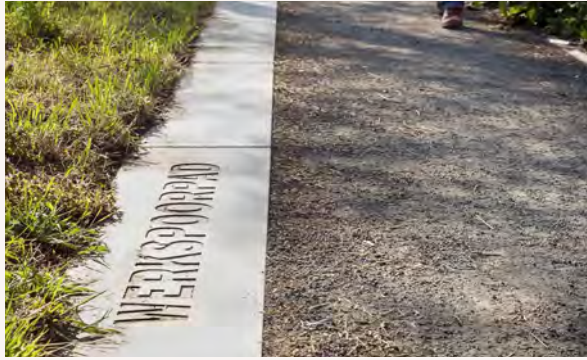
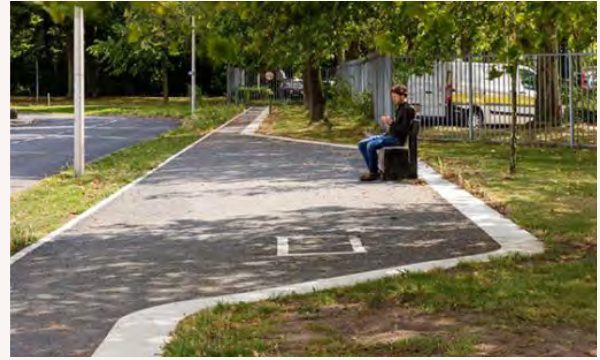
Referentie Werkspoorpad, Utrecht

Door het pad licht te verhogen wordt duidelijk dat de as 'de baas is'. Je stapt er op, en bij de enige kruising in Laarhove moeten auto's over het pad heen.

Het pad wordt soms smaller of breder, maar door de fraaie omlijsting voelt het als eenheid. Het heeft een halfverharding met natuurlijke uitstraling.

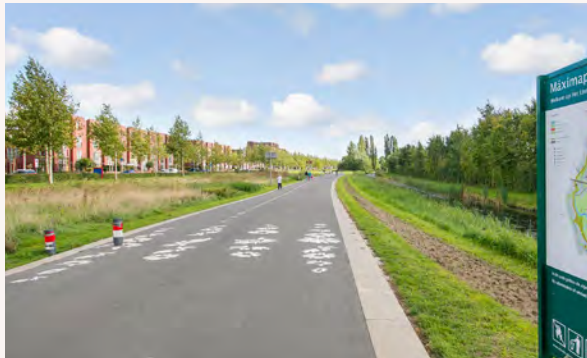
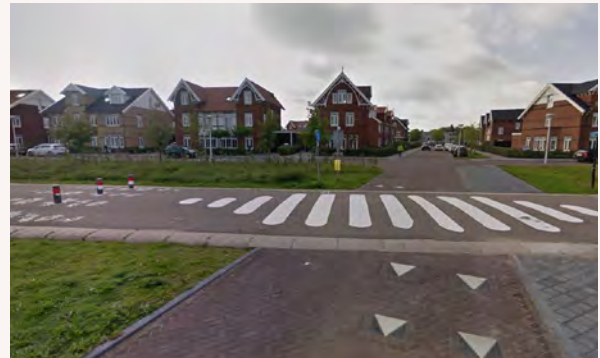
Referentie Maximapark, Utrecht

Het geasfalteerde pad wordt door stevige banden omlijst. Door de verhoogde ligging, een andere kleur en door het zeer duidelijke zebra-pad is duidelijk dat fietsers en voetgangers hier de baas zijn. Het pad is met bloemen verfraaid.

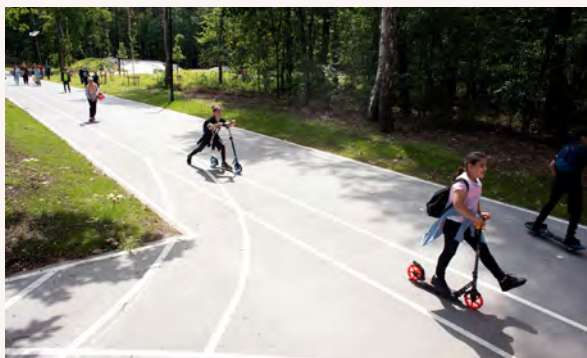
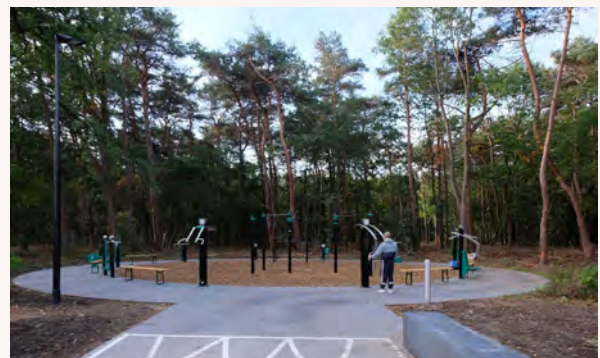
Referentie Sportpark, Genk

Het pad loopt dwars door een bos en wordt soms breder, of heeft er functies 'aanhangen'. Met elementen en een lijnenspel is duidelijk dat dit ook een verblijfsplek is.

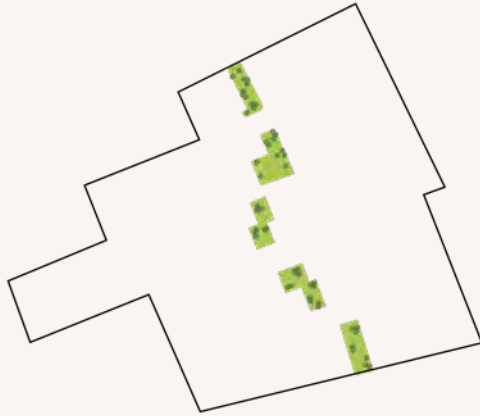
Een slinger met een schakeling van groene velden met bomen

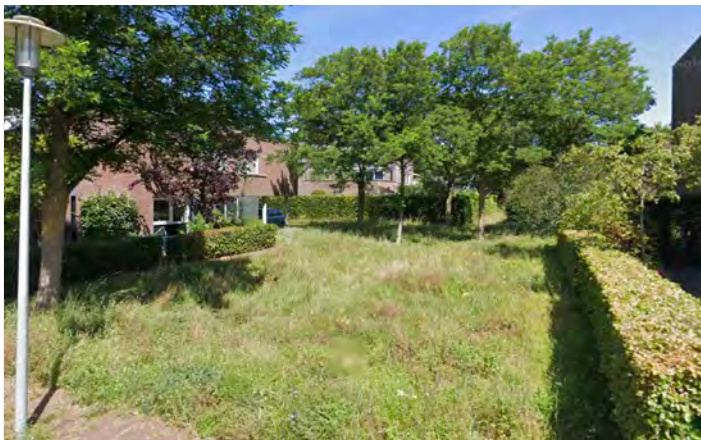
Referentie van kleine bomen gestrooid in kruidenrijk grasland

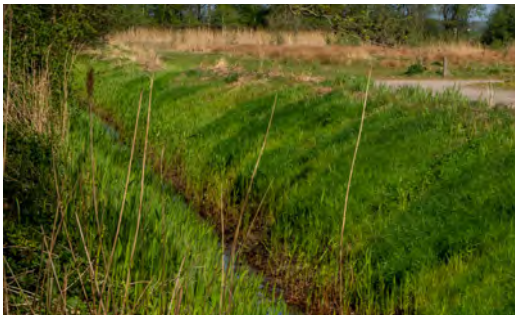
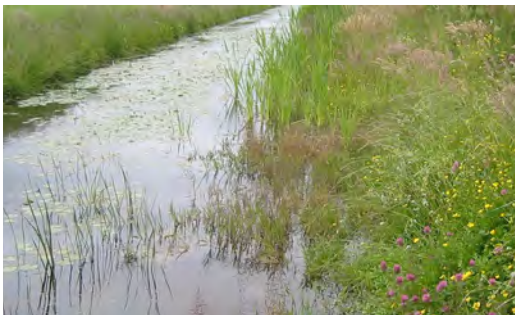
Natuurvriendelijke flauwe oevers

- Waar mogelijk natuurvriendelijke flauwe oevers;
- Riet- en oeverbeplanting waar mogelijk toelaten

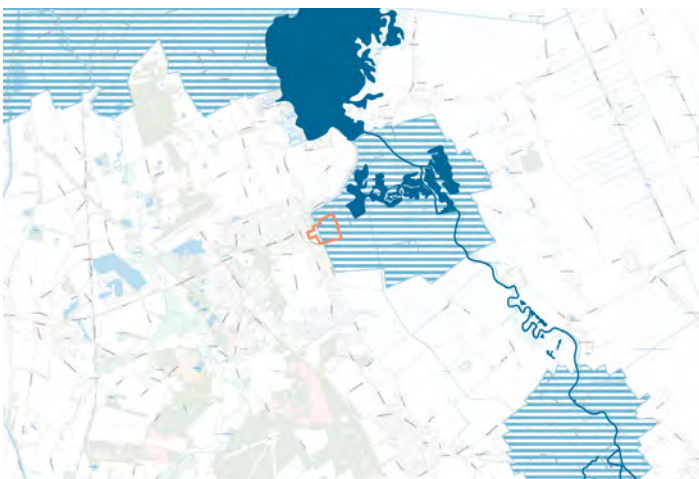
Laarhove (rood omkaderd) ligt in het grondwaterbeschermingsgebied van de Hunze

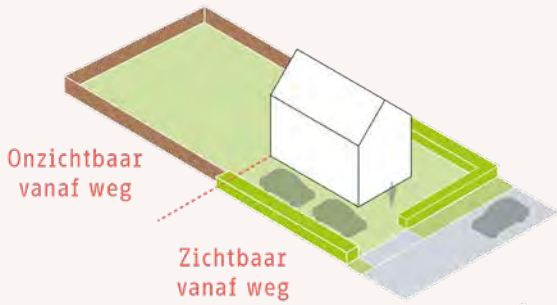
Enkel hagen zichtbaar vanaf openbaar gebied

- Hagen planten op prive grond als overgang tussen privé en openbaar;
- De hagen worden gemengd met soorten als veldesdoorn, meidoorn en gele kornoelje;
- Eenheid per bouwblok;
- Schuttingen of vergelijkbare afscheiding enkel mogelijk aan zijden die niet grenzen aan de openbare ruimte;
- Op de voorgrens van het erf is de hoogte van de haag max 1m;
- Op de zijergrens grenzend aan de openbare weg en vanaf de voorzijde tot aan voorgevel is de haag laag (max 1m), vanaf dan een hoge haag (max 2m).
- Op de achterergrens grenzend aan openbaar gebied een hoge haag van max 2m)

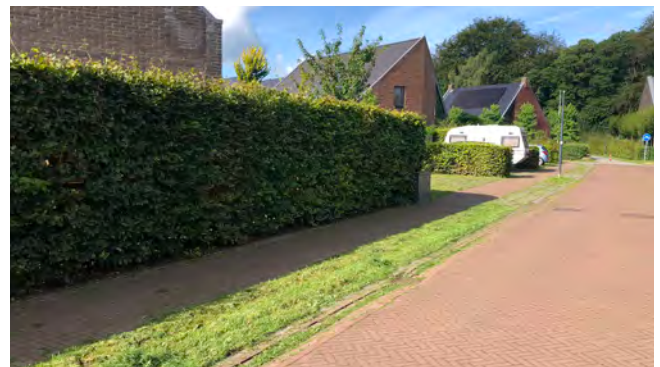
Haag voor afscheiding privé-openbaar

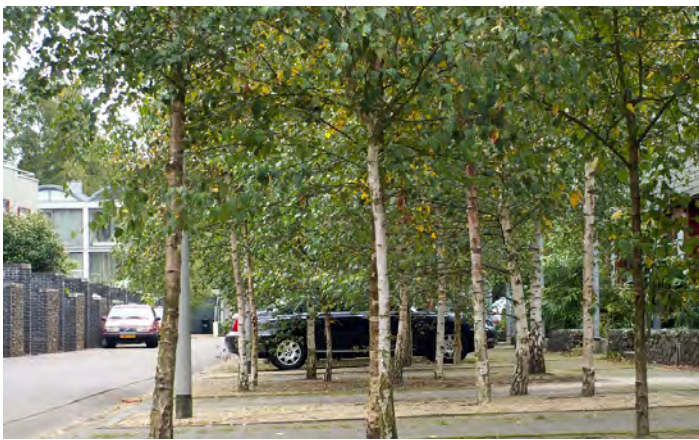
Parkeren tussen de bomen. (Monnikenhuisen, Arnhem)

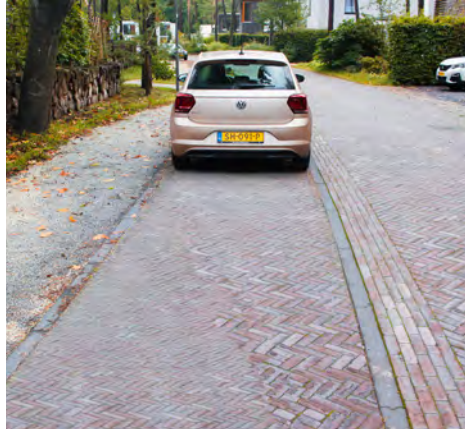
Langsparkeren, Bij voorkeur in hetzelfde materiaal als de rijbaan

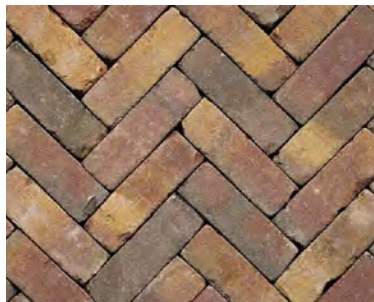
Materiaal: roodbruine steen met kleurnuance

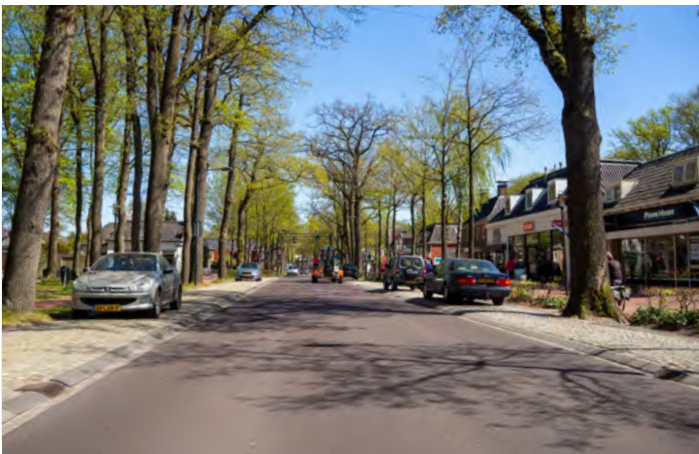
Referentie hoofdontsluiting: breed en gasfalteerd

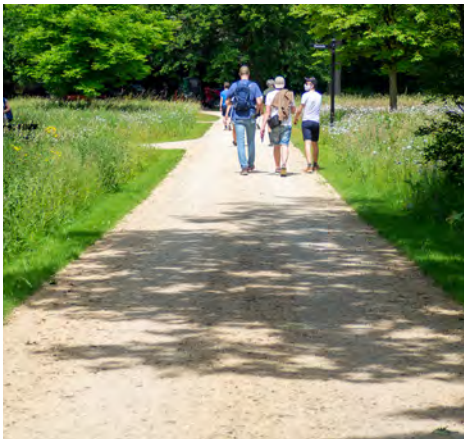
Vaste halfverharde paden
Referentie: landgoed Twickel

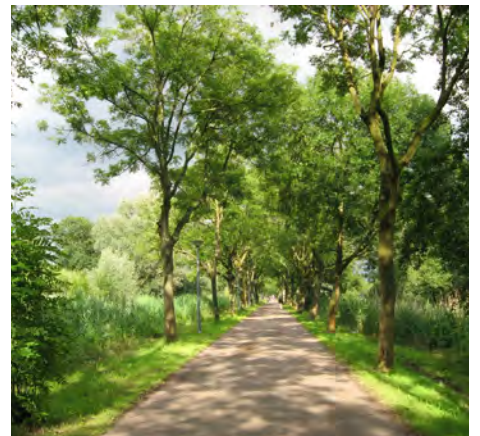
Hunze-as: asfalt
Referentie: Kalfjesweg, Amsterdam

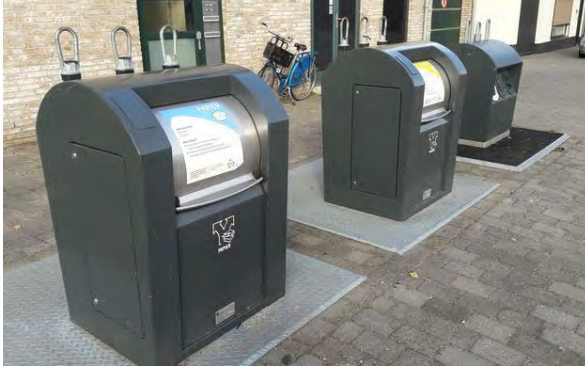
Ondergrondse containers

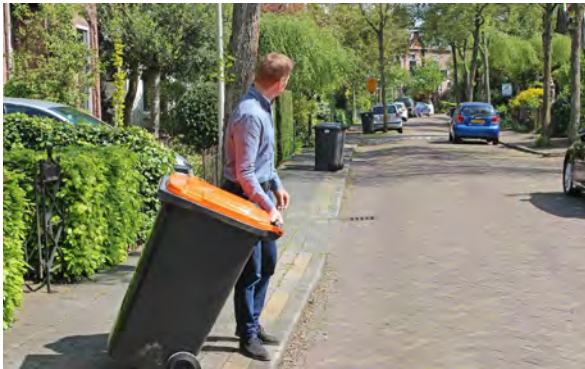
Containers aan de straat

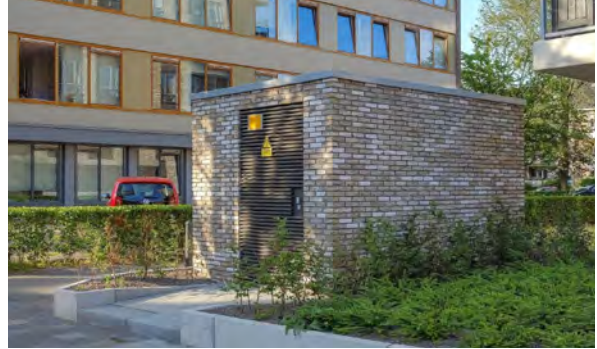
Trafo's in het zicht zijn meeontwerpen met de architectuur

- Clusteren trafo en eventuele andere nutsvoorzieningen voor een rustiger beeld;
- Bereikbaar vanaf de doorgaande weg;
- Materialisatie sluit aan op architectuur en/of omgeving;
- Locatie wordt bepaald in inrichtingsplannen.

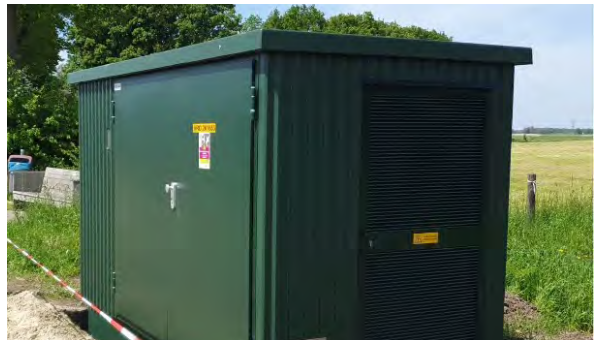
Trafo zoveel mogelijk uit het zicht en niet in belangrijke zichtlijnen. Bij het plaatsen tussen beplanting kiezen voor een groene kleur.

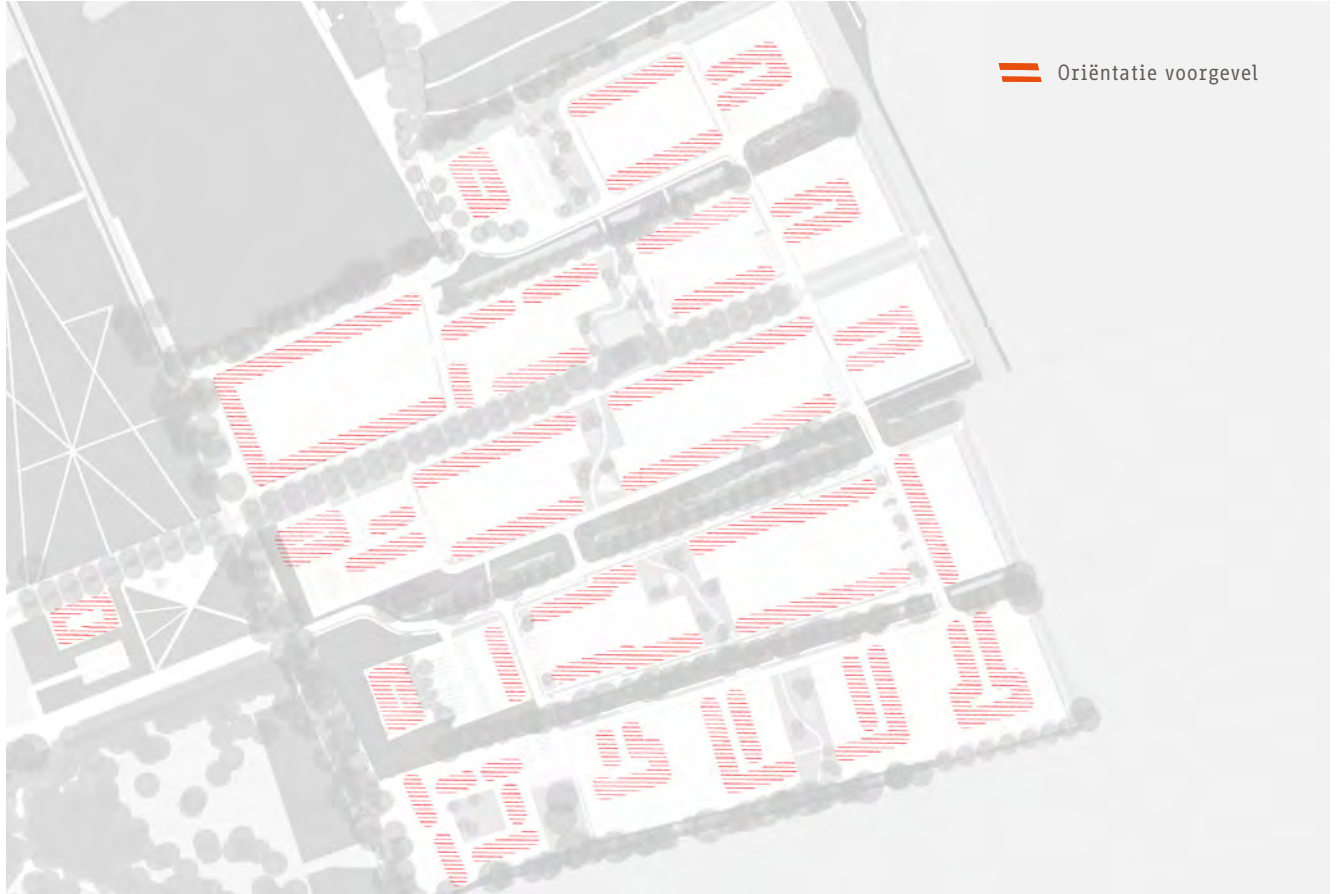
Schematische zonering oriëntatie gevels op basis van proefverkaveling

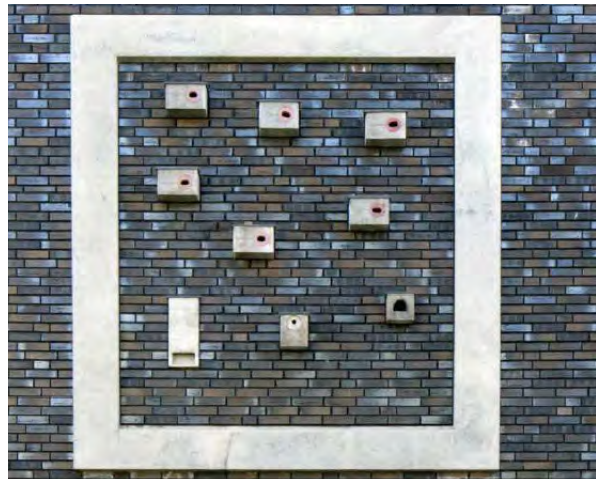
Er kunnen meerdere ingebouwde neststenen op één gevel

Vogelsoort	Inbouw/ uitbouw	Minimale/ maximale hoogte (meter)	Minimale broedruimte en materiaal	Oriëntatie	Aandachtspunten
Huismus, Koloniebroeder	Beide	3/15	<ul style="list-style-type: none"> ■ 15 x 8 cm (opening van neststenen minstens 50 cm uit elkaar) ■ Houtbeton** 	Noord of oost of in schaduw van dakgoot/ overstek van 30 cm	Minstens zes neststenen bij elkaar plaatsen (lieft niet boven ramen)
Gierzwaluw Spreeuw Koloniebroeder	Beide	4/40	<ul style="list-style-type: none"> ■ 43 x 17,5 x 17,5 cm (type Zeist werkt goed) ■ Opening vlakbij bodem van nestkast ■ Houtbeton** 	Noord of oost of in schaduw van dakgoot/ overstek van 30 cm	Minstens zes neststenen bij elkaar plaatsen (lieft niet boven ramen)
Witte kwikstaart	Uitbouw	3/10	<ul style="list-style-type: none"> ■ 19 x 18 x 18 cm ■ Houtbeton of plantaardig vezelbeton 	Noord of oost	Lieft niet boven ramen
Zwarte roodstaart	Beide	6/20	<ul style="list-style-type: none"> ■ 19 x 18 x 18 cm ■ Houtbeton of plantaardig vezelbeton 	Noord of oost	Lieft niet boven ramen

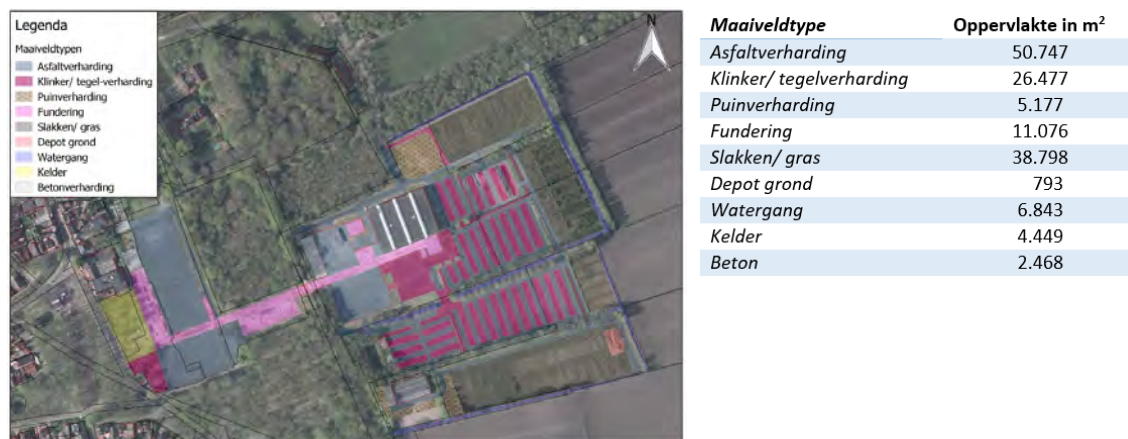
Figuur 2.1: Screendump locatie in GIS ingetekend (bron: Antea Group)

Om met de juiste oppervlaktes te rekenen is de locatie in GIS uitgewerkt. De GIS tekening is opgenomen in bijlage 1 en in onderstaande figuur.

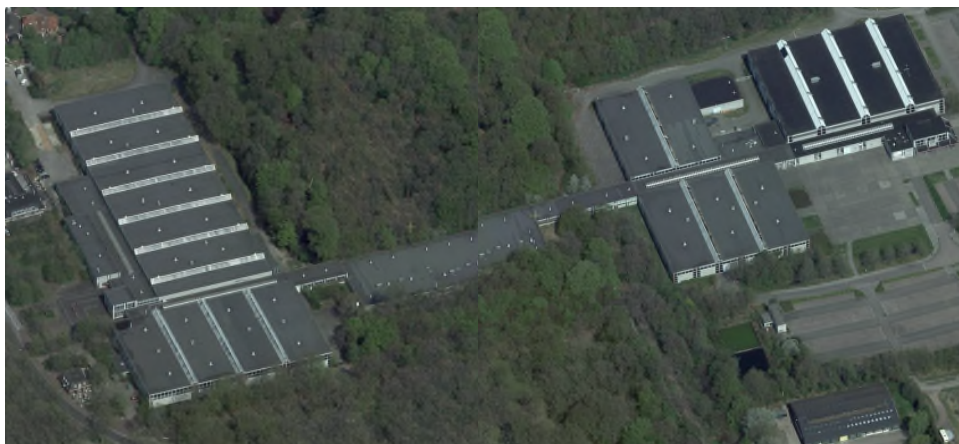
Foto 2.2: Luchtfoto 6 mei 2013 met gebouwen nog in tact (bron: GlobeSpotter)

De luchtfoto's op de volgende pagina geven een beeld van de locatie in 2013 en 2016 voor de sloop respectievelijk na de sloop van de gebouwen (bron: GlobeSpotter).

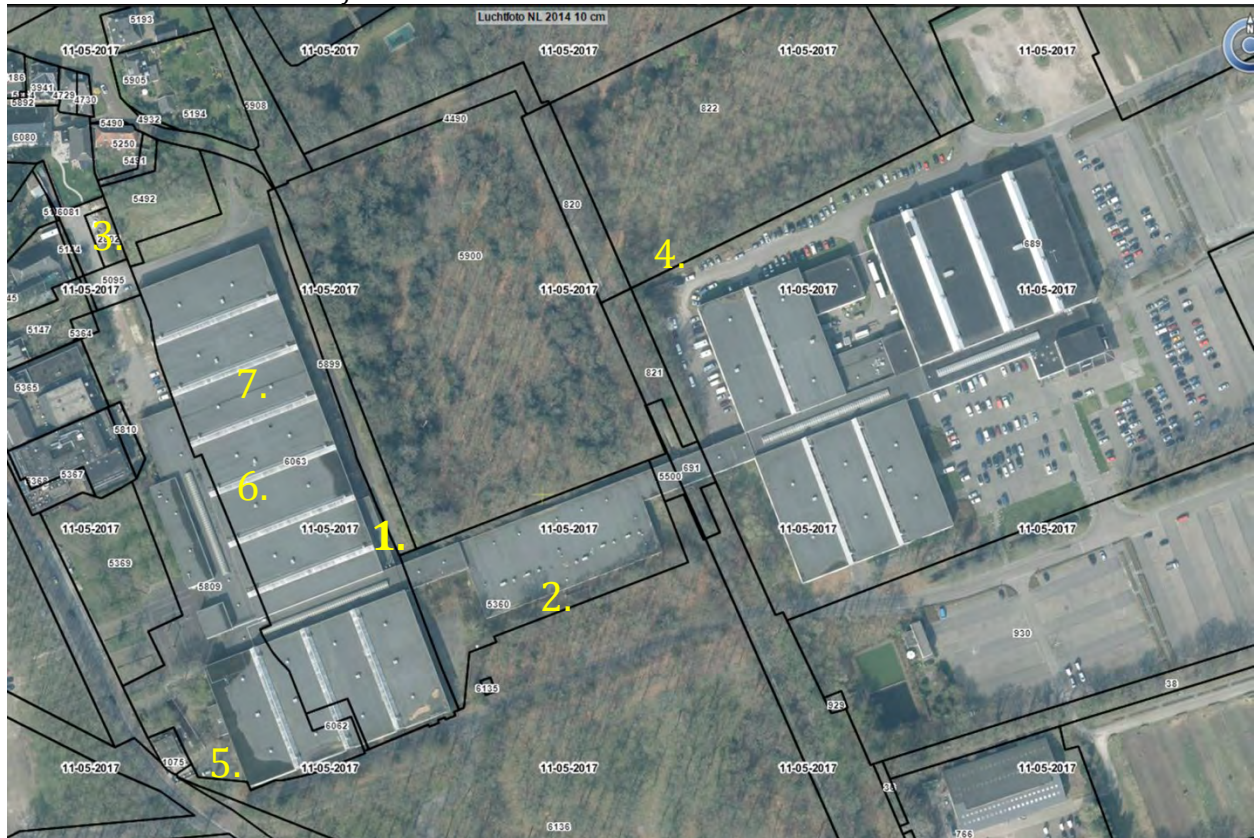
Situatie beurshallen PBH vanaf 1987

Uit de gegevens verstrekt bij de Hinderwetaanvragen komen de volgende verdachte deellocaties naar voren:

1. Technische ruimte met kleinschalige verfopslag (10 l verf, 5 l terpentine, 5 l verdunner, 5 l vet/smeerolie);
2. Vet-/olieafscheider bij restaurant;
3. Containersleuf nabij hal 1/de Millystraat 25/27 (opslag van afval enerzijds in containers en anderzijds los in de sleuf);
4. Afvalopslag in sleuf;
5. Tijdelijke opslag van 150 l brandstof in stalen zeecontainer welke buiten de hal was geplaatst (t.b.v. een tijdelijke kartbaan in de Prins Bernhardhal in 2003);
6. Ondergrondse hbo-tank (?)

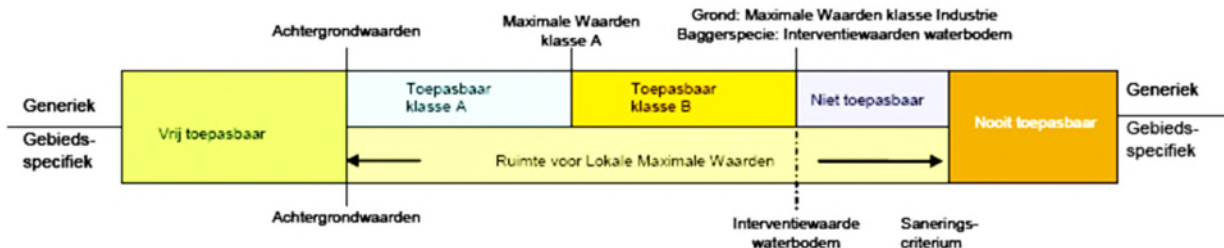
1. Een generiek kader voor het toepassen van grond of bagger op of in de waterbodems met als normwaarden:
 - . De achtergrondwaarden (AW2000);
 - . De grenswaarden klasse A en B (Maximale Waarde klasse A);
 - . De interventiewaarden (Maximale Waarde klasse B).

Zie figuur 1; De figuren zijn ontleend aan het RIVM-document 'Nieuwe normen waterbodems' (RIVM-rapportnr. 711701064 van 23 januari 2008).

FIGUUR 1: NORMSTELLING VOOR TOEPASSEN VAN GROND EN BAGGERSPECIE IN OPPERVLAKTEWATER IN HET GENERIEKE- EN GEBIEDSSPECIFIEKE KADER

De **achtergrondwaarden** (AW2000) zijn de 95-percentielwaarden van de gestandaardiseerde gehalten gemeten in relatief onbelaste gebieden in Nederland in de bovenste 0,1 m van de landbodem. Voor een aantal stoffen is de achtergrondwaarde gebaseerd op de bepalingsgrens. De AW2000 vervangt de huidige streefwaarde.

De **interventiewaarden** vormen de bovengrens voor het toepassen van grond en baggerspecie in het generieke beleid en de ondergrens van een ernstige van (water)bodemverontreiniging. De grotendeels op risico's gebaseerde interventiewaarden voldeden in een aantal gevallen niet meer. In de praktijk was er de noodzaak om voor enkele metalen meer ruimte te bieden. Voor arseen, cadmium, lood en zink zijn de interventiewaarden verhoogd ten opzichte van de interventiewaarden uit de Circulaire Streefwaarden en Interventiewaarden (VROM, februari 2000).

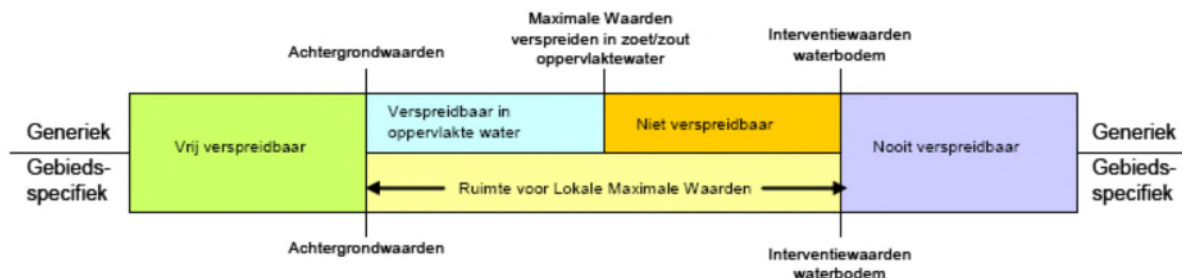
2. Een norm voor het verspreiden van baggerspecie in zoet oppervlaktewater (gelijk aan de Maximale Waarde klasse A, zie figuur 2).

FIGUUR 2: NORMSTELLING VOOR VERSPREIDEN VAN BAGGERSPECIE IN OPPERVLAKTEWATER IN HET GENERIEKE- EN GEBIEDSSPECIEKE KADER

Het verspreiden in zoet oppervlaktewater is bedoeld om het watersysteem weer op orde te brengen ('op stroom zetten'). Sediment met verontreinigingen tot het herverontreinigingsniveau Rijntakken (HVN) mag worden teruggebracht in het watersysteem. Getalsmatig is dit dezelfde norm als de grens tussen klasse A en B.

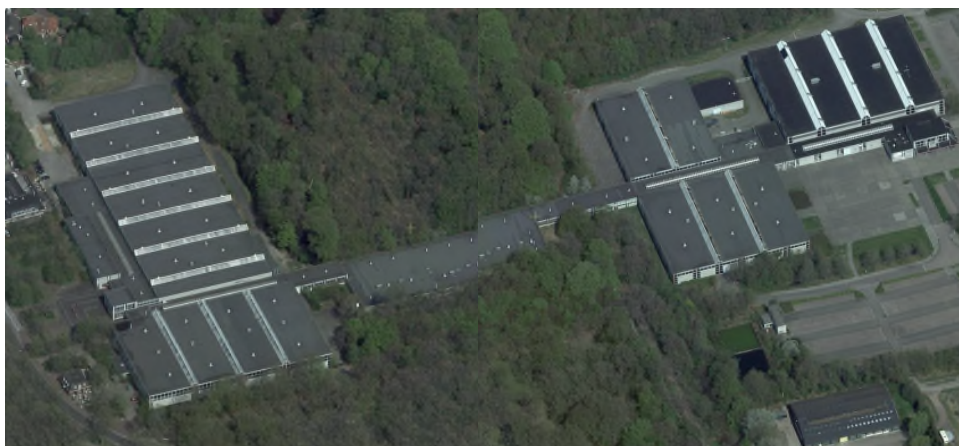
Foto 2.1: Luchtfoto 6 mei 2013 met gebouwen nog in tact (bron: GlobeSpotter)

De onderstaande luchtfoto's geven een beeld van de locatie in 2013 en 2016 voor de sloop respectievelijk na de sloop van de gebouwen (bron: GlobeSpotter).

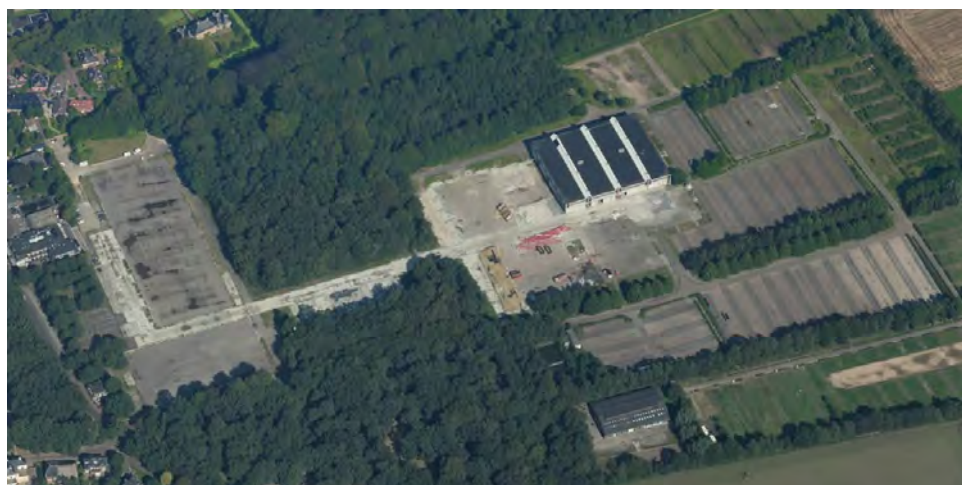
Foto 2.2: Luchtfoto 7 september 2016 met gebouwen grotendeels gesloopt (bron: GlobeSpotter)

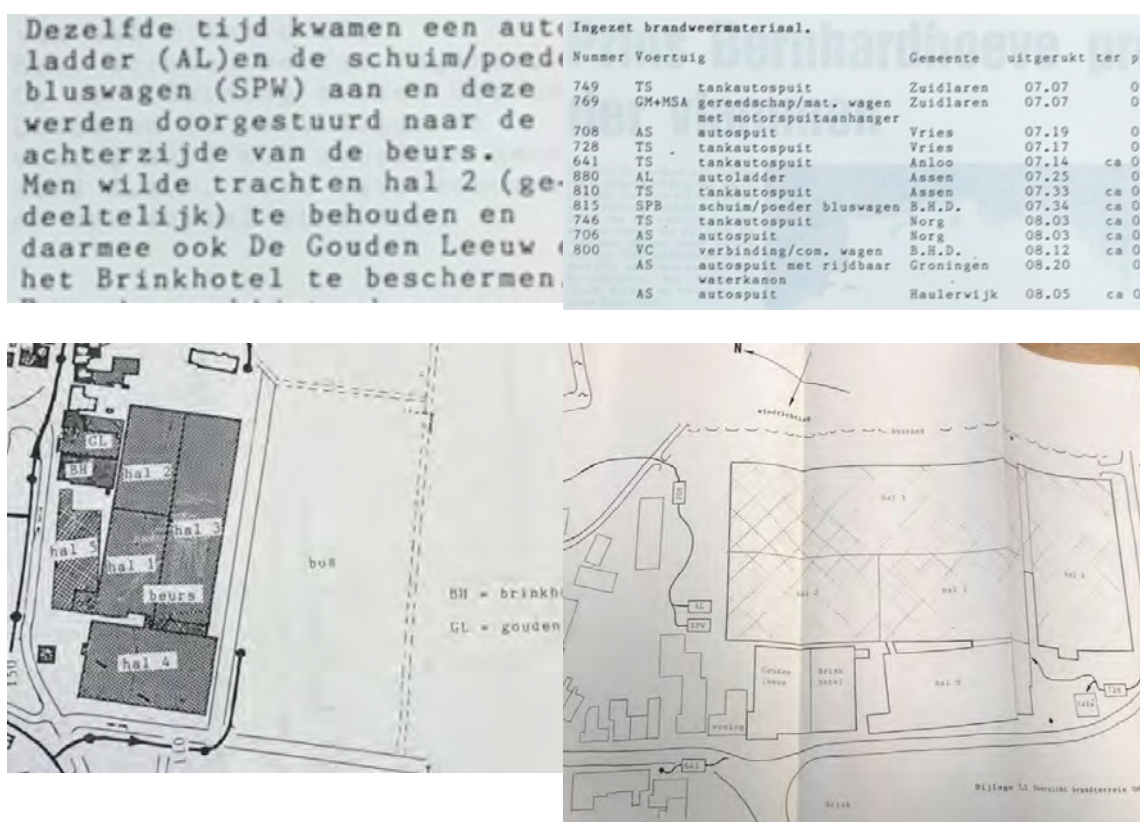
Figuren 2.1 t/m 2.4: Informatie uit het brandweerrapport

Het westelijke deel van de PBH is afgebrand in de jaren 80. Er zijn gedetailleerde gegevens bekend van uit het Brandweerrapport, waaruit blijkt dat een schuim/poeder bluswagen is ingezet. Zie onderstaande figuren de informatie uit het brandweerrapport.

Het schuim / poeder is gebruikt bij Hal 2. Dit gebied is dus met meest verdachte gebied voor PFAS.

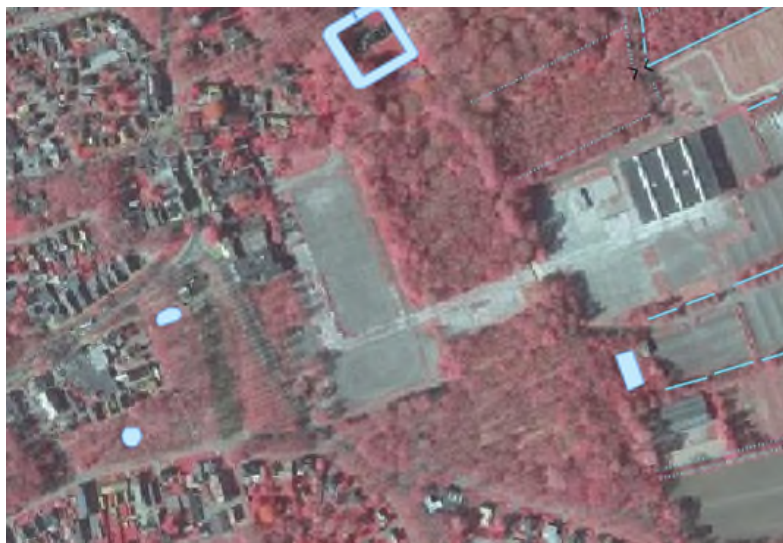
Figuur 2.5: Watergangen (in lichtblauw)

In het gebied zijn (op dit moment) geen sloten aanwezig. In de figuur 2.5 op de volgende pagina zijn de sloten aangegeven in lichtblauw. Ook kleine watergangetjes zijn weergegeven middels blauwe stippellijnen. Uit de figuur valt op te maken dat er geen watergangen zijn ter plaatse van het verdachte terreindeel.

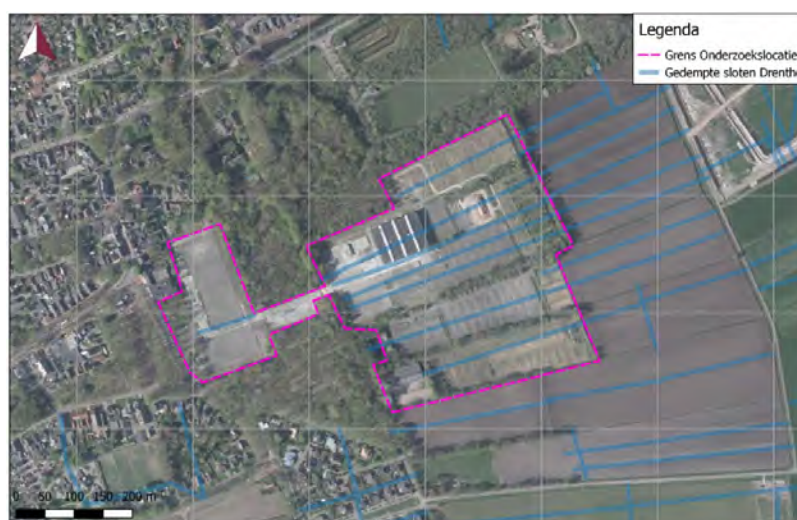
Figuur 2.6: Kaart met gedempte watergangen (in blauw)

In het voorgaande onderzoek van het terrein PBH is vastgesteld dat er sprake is van gedempte sloten. Deze zijn vermoedelijk gedempt met gebiedseigen grond.

Een overzicht van de gedempte sloten is opgenomen in onderstaande figuur, welke eveneens in de bijlage is opgenomen als 'Kaart 1 dempingenbestand'.

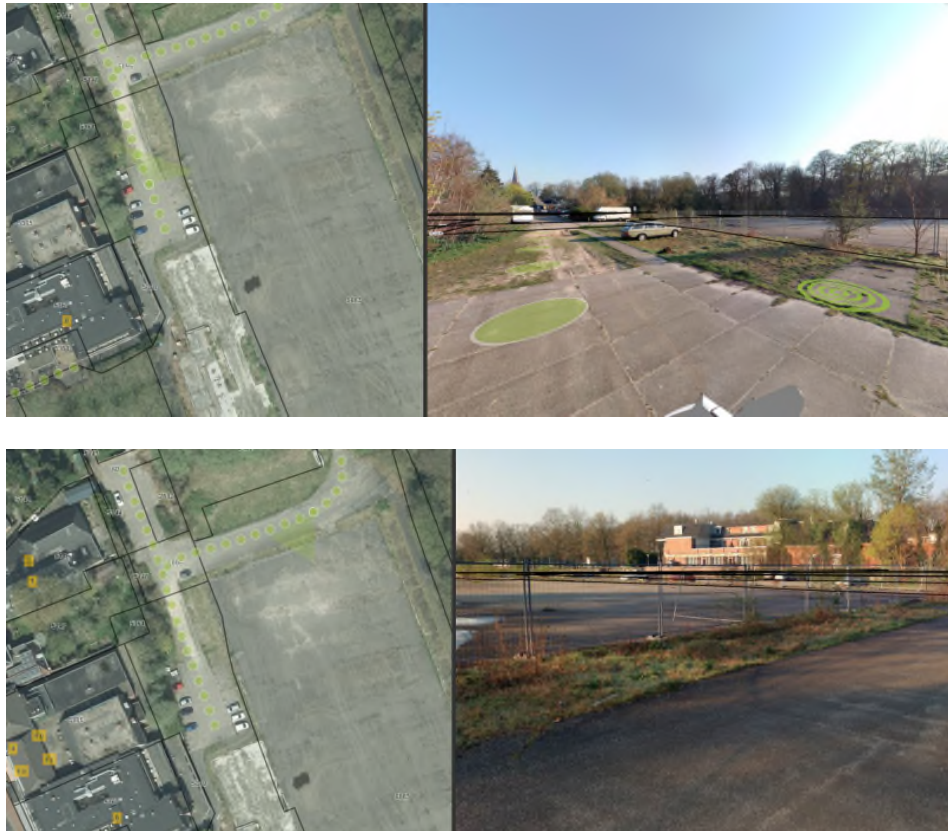
Figuren 2.7 t/m 2.10: impressie van te onderzoeken gebied met verhardingen (bron: GlobeSpotter)

Het te onderzoeken gebied is weergegeven op de onderstaande figuren. Er zijn veel verhardingen aanwezig. De boringen zijn geplaatst in de grondstroken tussen de verhardingen, welke tevens de meest verdachte grondlagen zijn.

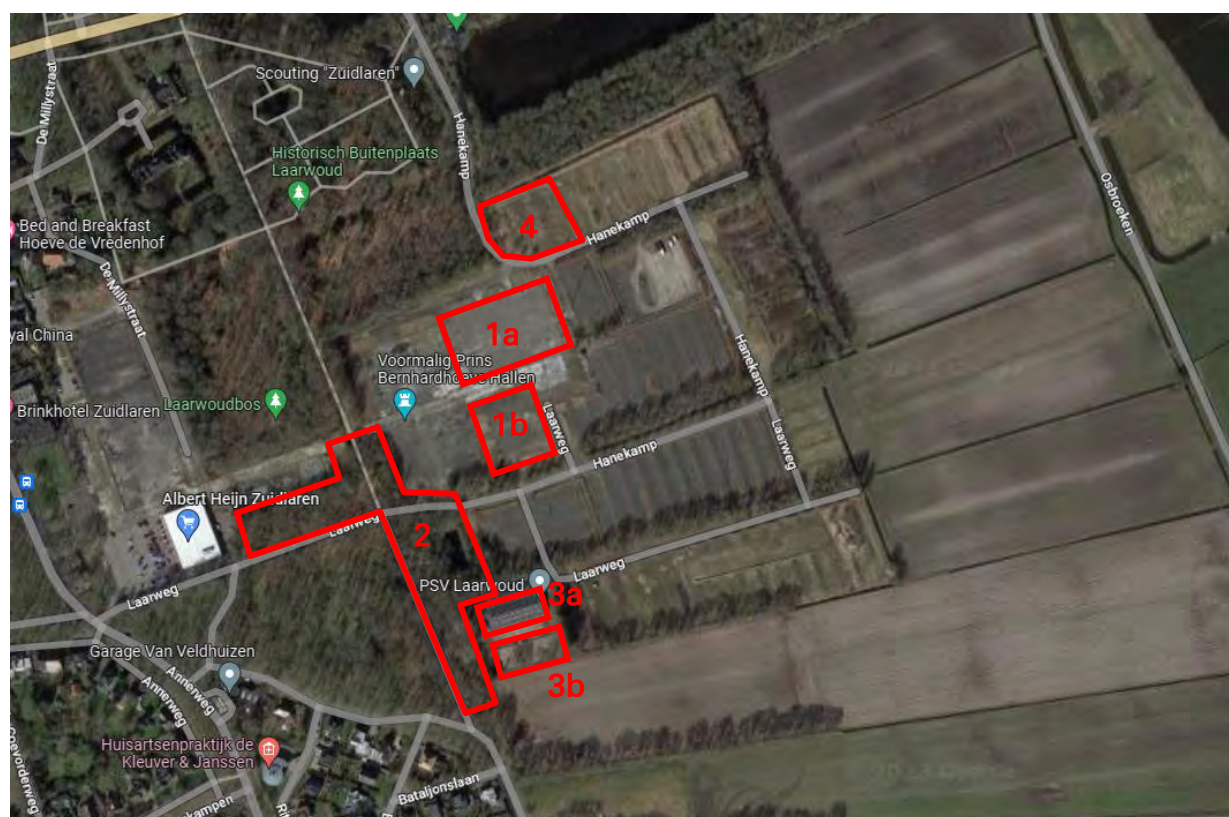
Figuur 1: ligging locatie (bron: Google Maps)

1. Locatiedeel welke in 2019 nog in gebruik was
 - 1a. gebouw (circa 6.000 m²)
 - 1b. parkeerplaats (circa 3.100 m²)
2. Uitbreiding Sterrenbos (circa 16.400 m²)
3. Manege gebouw en paardenbak buiten
 - 3a. manege gebouw (circa 1.800 m²)
 - 3b. paardenbak buiten (circa 1.200 m²)
4. Asbest in puin voormalige paardenbak (circa 4.300 m²)
(Noordelijk terrein)

De ligging van de deellocaties zijn aangegeven in figuur 1.

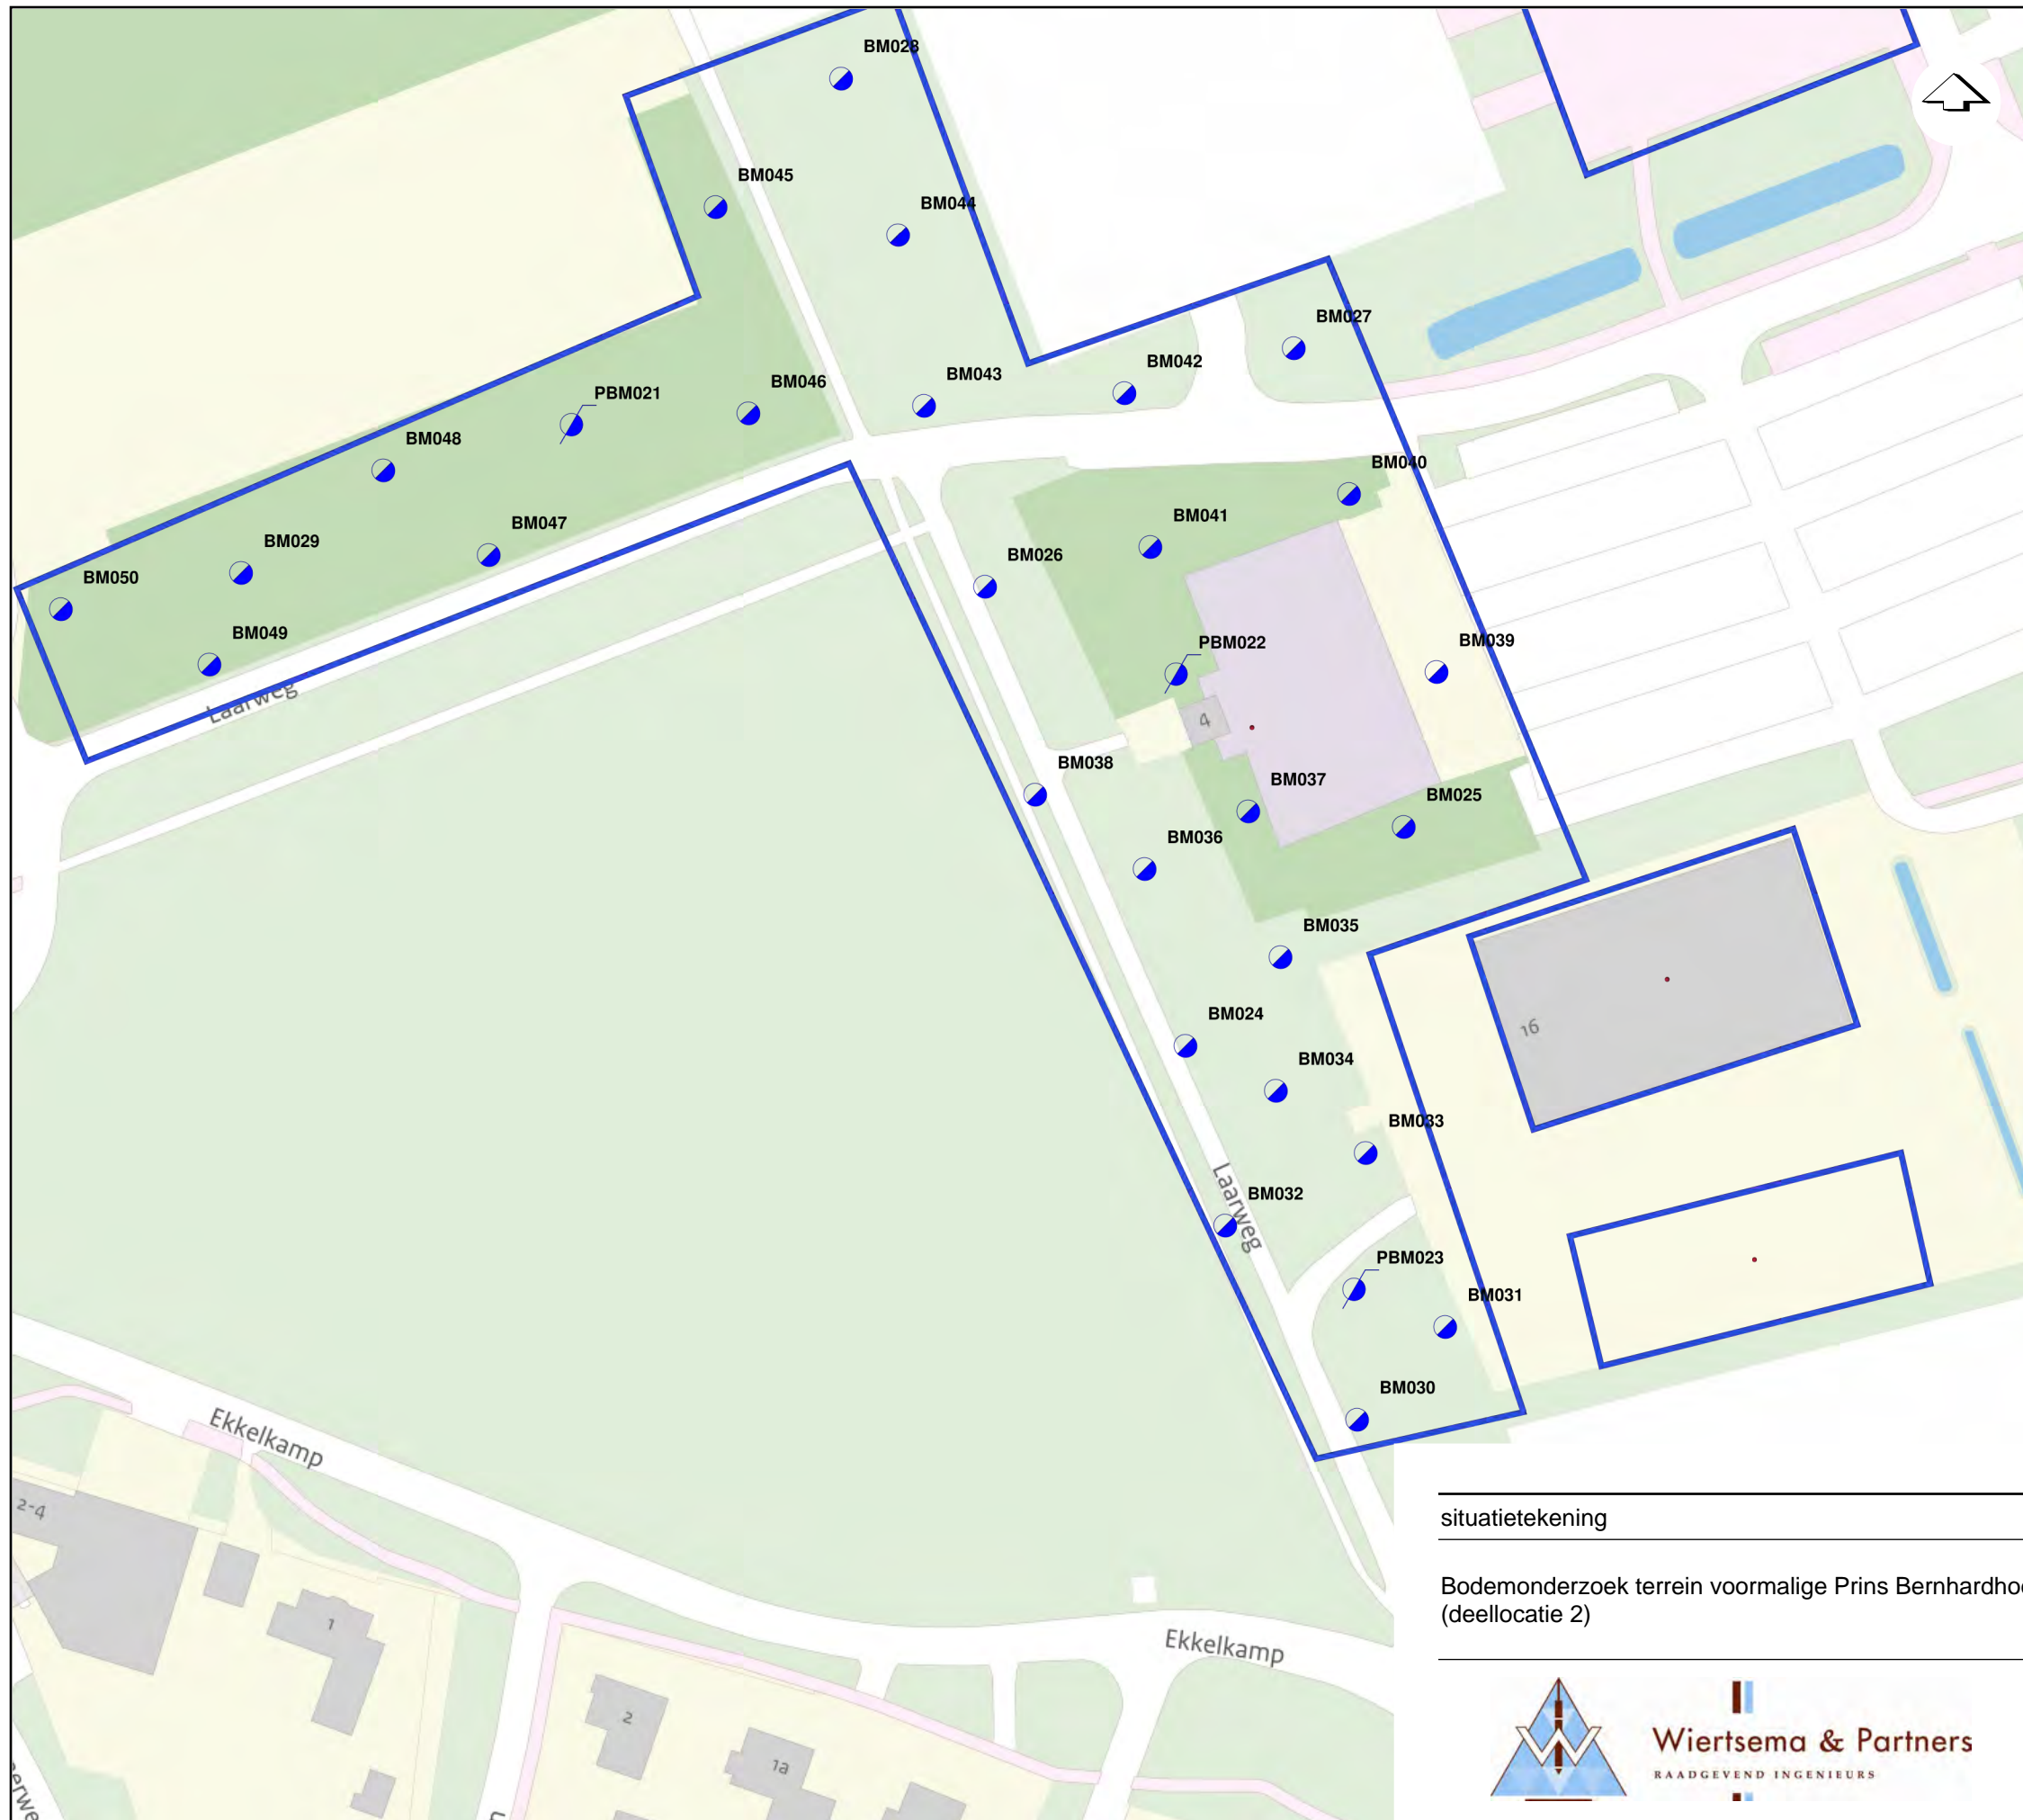
situatietekening Bodemonderzoek terrein voormalige Prins Bernhardhoeve te Zuidlaren (deellocatie 1A + 1B)	Datum: 17.03.23	Gew:
	Getekend: WSCH	Gew:
	Schaal: 1:750	Gew:
	Formaat: A3	Gew:
Blad: 2 van 5	Opdracht: VN-83376-1

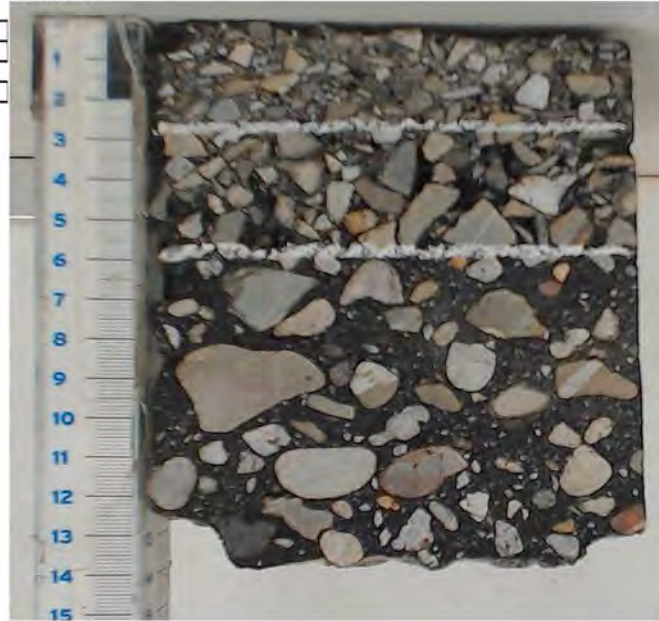
Profiel foto

Laagnummer	Soort asfalt	Opmerking	Cumulatieve laagdikte meting (mm)	Gemiddelde dikte laag (mm)	Fluorescentie Ja / Nee	Fluorescentie positief gebied (mm)
1	DAB 00/8		26	26	Nee	-
2	DAB 0/11		56	30	Nee	-
3	GAB 0/32		137	81	Nee	-

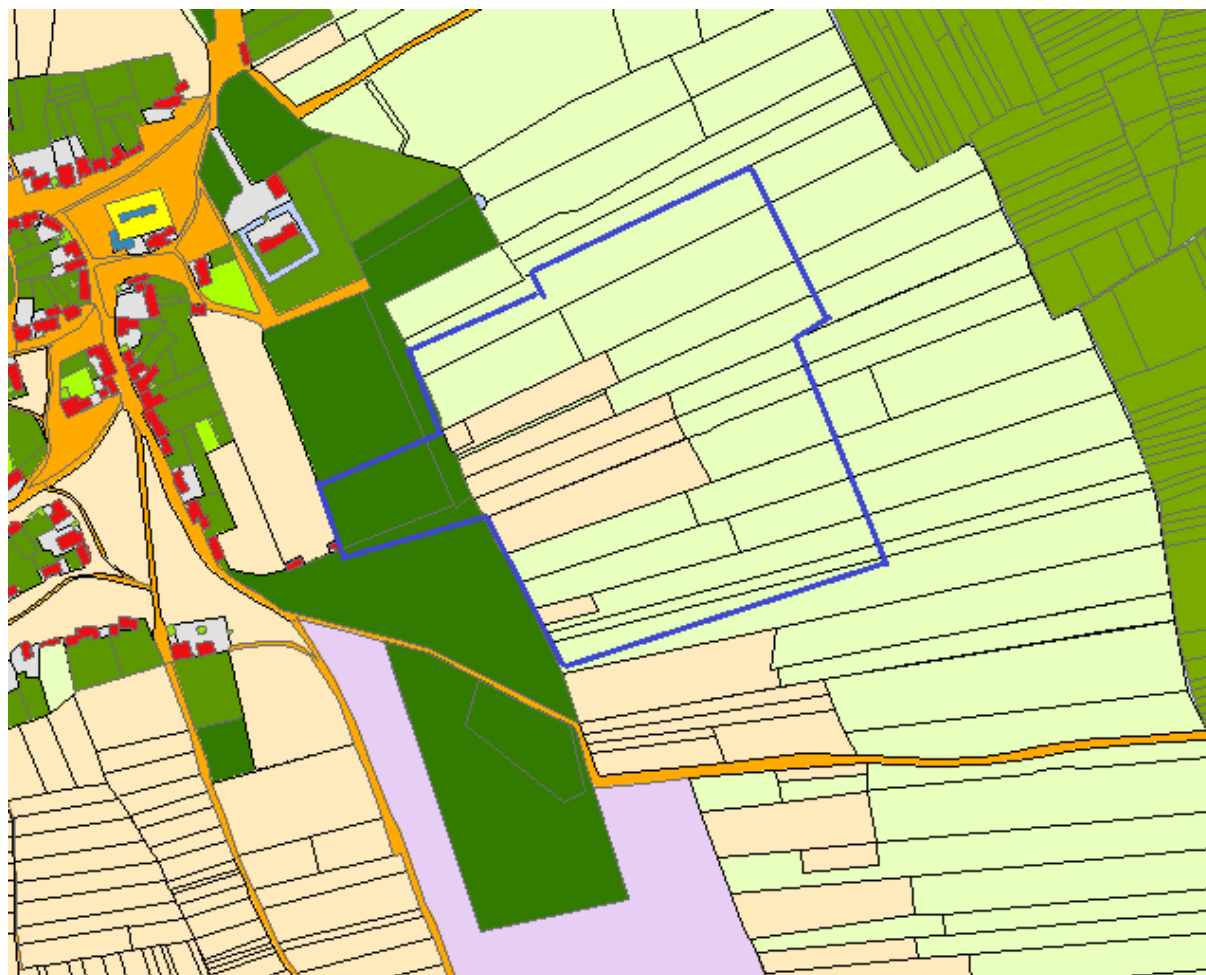
Op de kadastrale minuut 1811-1832 is het westelijke deel van het plangebied in gebruik als bos. Het centrale en oostelijke deel is voornamelijk in gebruik als grasland met enkele akkers. Dit gebruik blijft gehandhaafd tot in de jaren 1970 (www.topotijdreis.nl). In die periode werden in het plangebied parkeerplaatsen aangelegd. Vanaf het begin van de jaren 1980 en voornamelijk rond 1993 zijn er in het westelijke deel gebouwen geplaatst. De parkeerplaats werd toentertijd uitgebreid in oostelijke richting.

Figuur 8. Globale ligging van het plangebied op de kadastrale minuut 1811-1832 (HisGis).
