Bijlagen Toelichting

Bijlage 2 Verkeersonderzoek

VERKEERSONDERZOEK LAARHOVE EN ZUIDLAREN

Naam: Verkeersonderzoek Laarhove en Zuidlaren
Nummer: 11159223
Documentnr: R01-D01-11159223
Status: Definitief
Datum: 28 april 2023
Auteur: ir. N. Rolink & ing. R.R. van der Velde

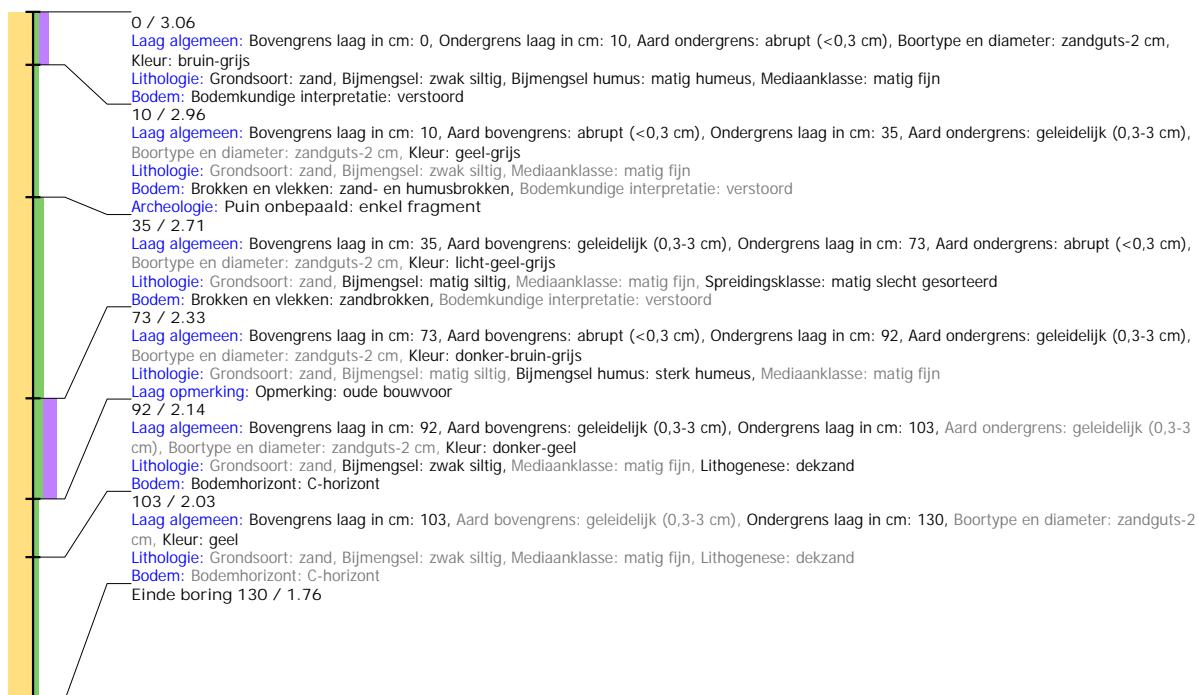
Boring: TYPB_1

Kop algemeen: Projectcode: TYPB, Boornummer: 1, Beschrijver(s): HWV/RH, Datum: 20-04-2021, Doel boring: archeologie - verkenning, Einddiepte boring in cm: 130
Coördinaten: X-coördinaat in meters: 242415.148, Y-coördinaat in meters: 568304.213, Precisie coördinaat: 1 dm, Coördinaatsysteem / epsg: Rijksdriehoeksmeting (NL),
 Hoogte maaiveld in meters: 3.059, Precisie hoogte: 1 dm, Referentievlak hoogte: Normaal Amsterdams Peil, Bepalingsmethode maaiveldhoogte: GPS
Plaats: Provincie: Drenthe, Gemeente: Tynaarlo, Opdrachtgever: Gemeente Tynaarlo, Uitvoerder: RAAP Noord

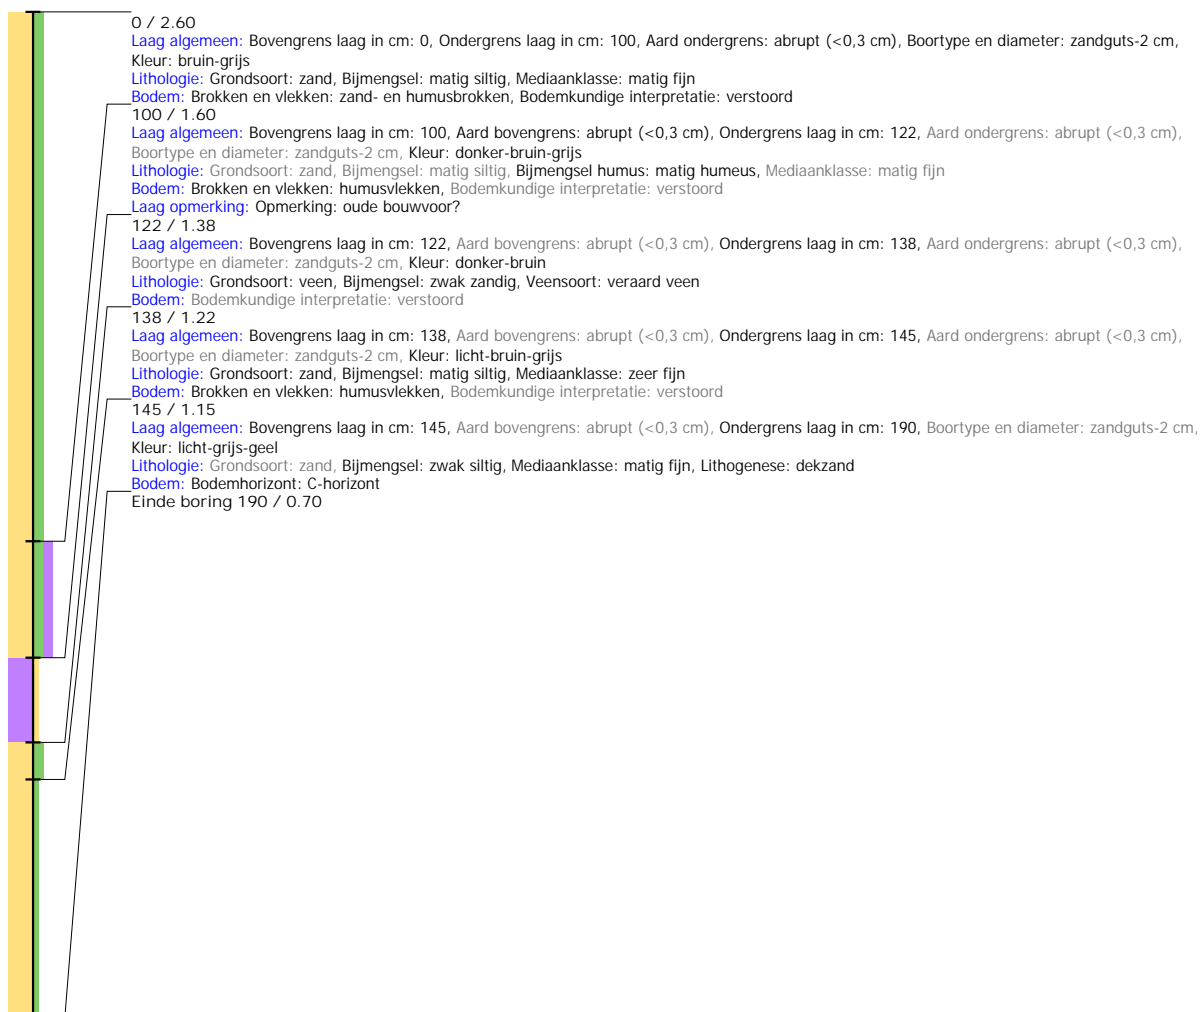
Boring: TYPB_11

Kop algemeen: Projectcode: TYPB, Boornummer: 11, Beschrijver(s): HWV/RH, Datum: 20-04-2021, Doel boring: archeologie - verkenning, Einddiepte boring in cm: 190
Coördinaten: X-coördinaat in meters: 242472.895, Y-coördinaat in meters: 568329.096, Precisie coördinaat: 1 dm, Coördinaatsysteem / epsg: Rijksdriehoeksmeting (NL),
 Hoogte maaiveld in meters: 2.595, Precisie hoogte: 1 dm, Referentievlak hoogte: Normaal Amsterdams Peil, Bepalingsmethode maaiveldhoogte: GPS
Plaats: Provincie: Drenthe, Gemeente: Tynaarlo, Opdrachtgever: Gemeente Tynaarlo, Uitvoerder: RAAP Noord

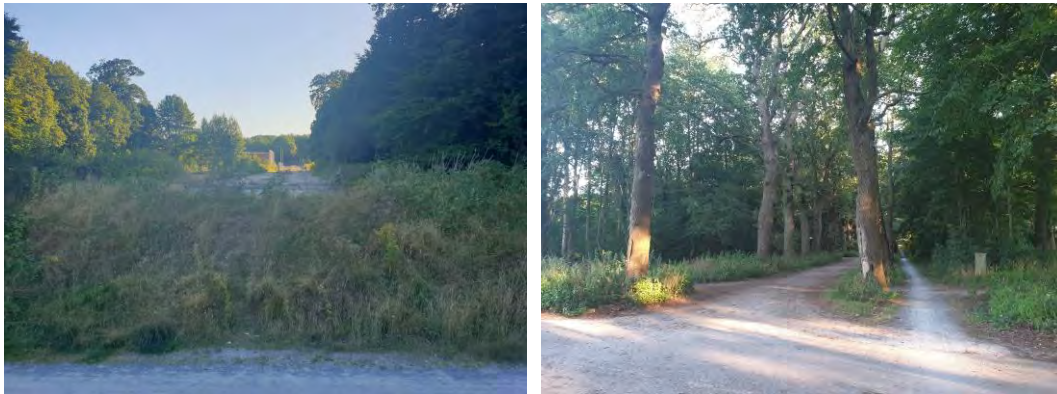
Figuur 1 Links het uitzicht vanaf de laan richting de AH (braakliggend verhard terrein). Rechts de bomenlaan met o.a. eiken.

Voor de update van de quickscan is onderstaand onderzoeksgebied aangehouden. Het plangebied bestaat uit een oude eikenlaan, bosgebied en (momenteel) droogstaande sloten. Ook is er open verhard terrein aanwezig. Er zijn geen gebouwen aanwezig binnen het plangebied.

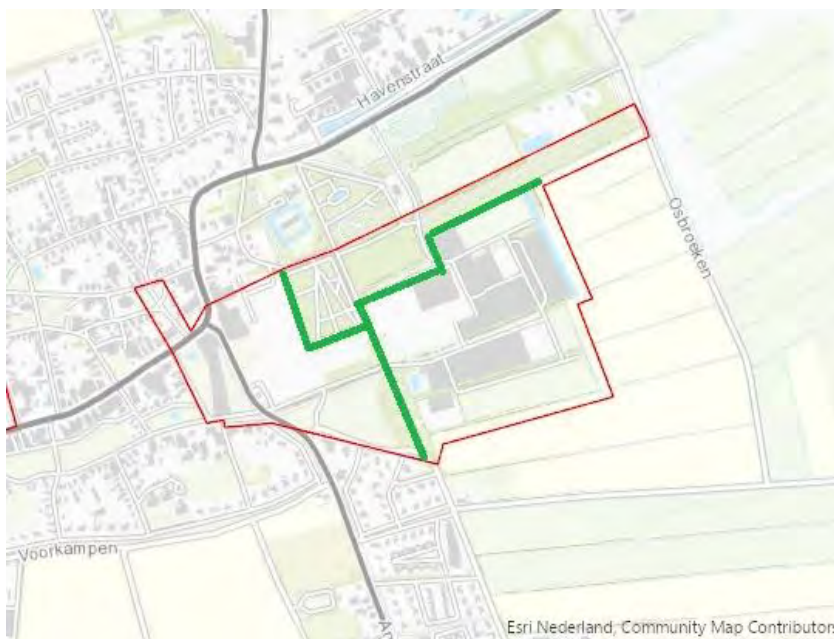
Figuur 2 Ligging plangebied (rood omkaderd) en het onderzochte deel (groen belijnd) (Esri Nederland, Community Map Contributors | Esri Nederland, beeldmateriaal.nl | Esri Nederland, Kadaster | Esri Nederland, AHN)

zich ophield. Alleen het groene gedeelte (zie bovenstaande figuur) is onderzocht, omdat alleen hier mogelijk bomen gekapt zullen worden.

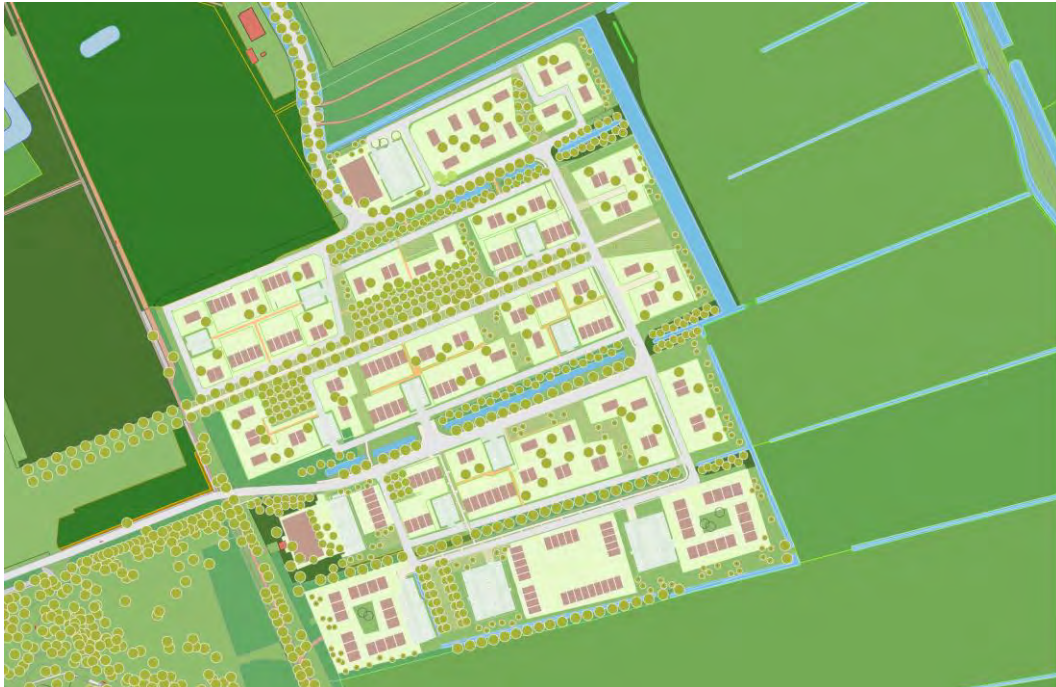
Figuur 3 "praatplaat" de mogelijke toekomstige inrichting (gemeente Tynaarlo, 2022)

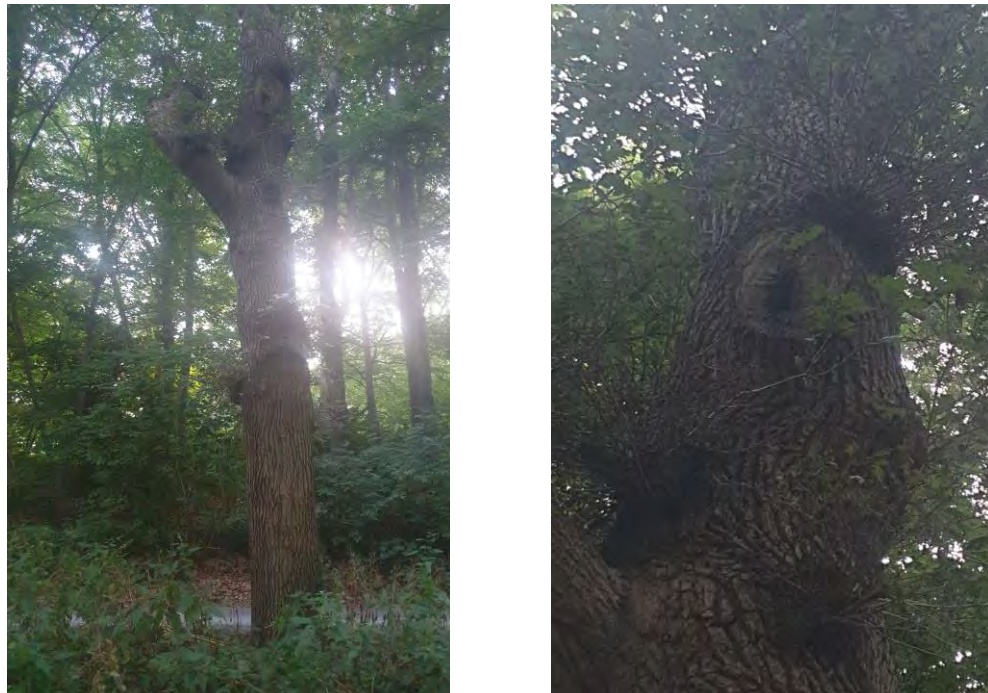
Figuur 2 links de eikenboom met de holte waarin zich vleermuizen bevinden, rechts een close-up daarvan

De aanwezigheid van verblijfplaatsen van vleermuizen in het plangebied is reeds vastgesteld. In het najaar van 2019 en voorjaar van 2020 zijn vier paarverblijfplaatsen van ruige dwergvleermuis gevonden, één van gewone dwergvleermuis en een zomerverblijfplaats van de rosse vleermuis. Tijdens de quickscan werden vleermuizen gehoord in twee eiken. Omdat het vlak voor zonsondergang was, is gewacht tot het moment van uitvliegen. De sociale roepjes van rosse vleermuizen zijn met het blote oor hoorbaar. Zij vliegen vroeg uit (rond zonsondergang). De vleermuizen in deze holte vlogen pas veel later uit; de eerste om twintig minuten na zonsondergang en vervolgens pas meerdere met 25 minuten na zonsondergang. Ook leken de vleermuizen te klein voor rosse vleermuizen. Dit wijst op watervleermuis, maar doordat geen batdetector voorhanden was, is dit niet met zekerheid te zeggen. Er vlogen vijf vleermuizen uit de eik die tussen het fiets- en voetpad staat, toen werd het te donker om ze waar te nemen. Dit geeft ook duidelijk aan dat de situatie wat betreft vleermuizen is veranderd; in 2018/2019 zijn op die locatie geen rosse – of watervleermuizen waargenomen. Alleen een eind verderop werd een kleine verblijfplaats van rosse vleermuis aangetroffen. Dit laat zien dat een update van het onderzoek inderdaad noodzakelijk is. Ook in de rest van het onderzochte gebied zijn volop holtes aanwezig die zeer geschikt ogen voor vleermuizen, zoals oude spechtengaten.
