GRONINGEN AIRPORT EELDE

RISICOBEOORDELING KAZERNELOCATIE

Rapportdata
Kenmerk : 14.00629
Versie/ datum : 1.0 / 05-11-2014
Status : definitief
Opgesteld door : J.S. Steenaert

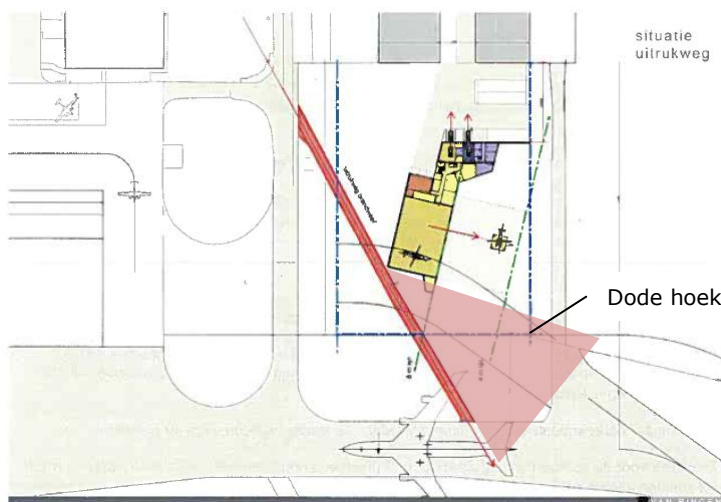
Tekening bouw zonder brandweer:

Figuur 3 Positie voorziening helikopter en ambulancedienst (geel) ten opzichte van de uitrukroute brandweer.

Dit scenario richt zich op de realisatie van een voorziening voor het MMT en de ambulancedienst, waarbij de huidige kazernelocatie blijft bestaan. De beoogde locatie, direct aan de uitrukroute van de brandweer heeft invloed op de veiligheid van de rijroute (zie figuur 3). Risico's zoals benoemd in scenario 1 blijven in dit scenario bestaan. Aansprakelijkheidsrisico's nemen afhankelijk van de te treffen maatregelen mogelijk toe. De noodzakelijke aanpassingen in de huidige kazerne zullen in scenario 2 eveneens gerealiseerd moeten worden.

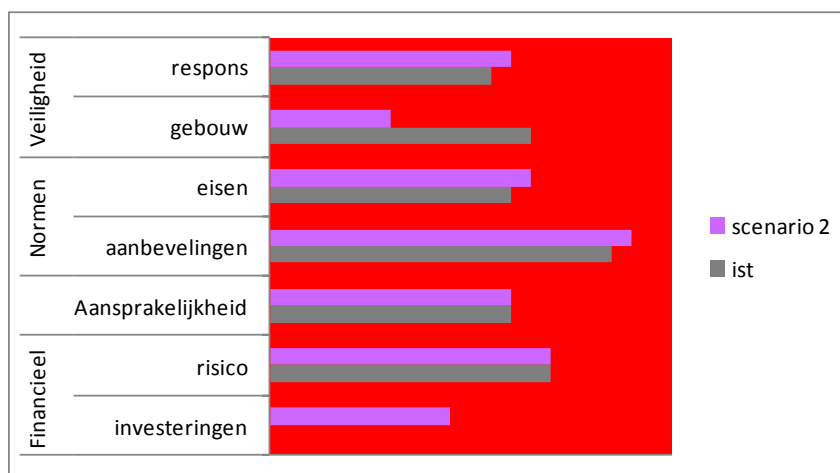
Het risicobeeld na het treffen van bovenstaande maatregelen is in onderstaande grafiek per onderdeel afgezet tegen de huidige situatie. Daarbij geeft de achtergrond een indicatie van de mate waarin aan doelstellingen en normen voldaan is (groen: goed; geel-oranje: verbetering wenselijk; rood: maatregelen noodzakelijk).

Figuur 4 Risicobeeld, ontwikkeling per onderdeel in scenario 2.

De maatregelen in scenario 2 leiden tot een potentiële verslechtering in de respons qua veiligheid en aanbevelingen uit de luchtvaartregelgeving. Het gebouw voldoet na aanpassing aan de eisen. De aansprakelijkheidsrisico's nemen iets toe vanwege de introductie van een extra visueel obstakel in de uitrukroute. Het financiële risico blijft netto gelijk, binnen dit element treedt een verschuiving op van boetes op het gebouw naar claims samenhangend met onvoldoende invulling van de zorgplicht.

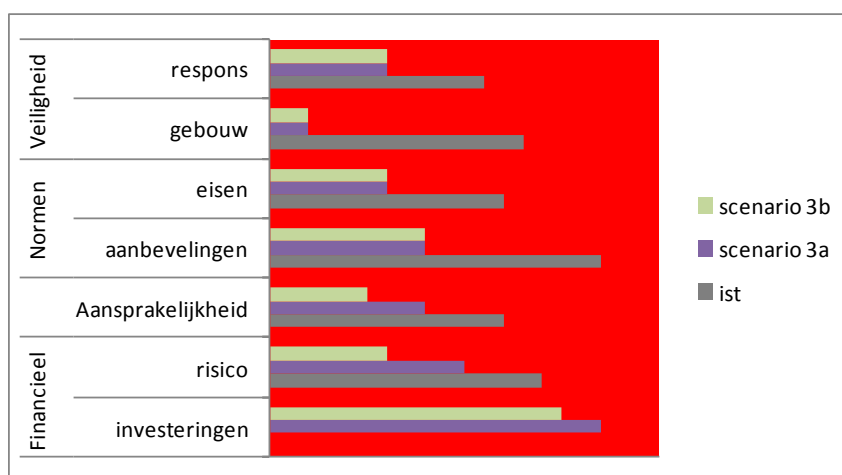
Het risicobeeld na het treffen van bovenstaande maatregelen is in onderstaande grafiek per onderdeel afgezet tegen de huidige situatie. Daarbij geeft de achtergrond een indicatie van de mate waarin aan doelstellingen en normen voldaan is (groen: goed; geel-oranje: verbetering wenselijk; rood: maatregelen noodzakelijk).

Figuur 6 Risicobeeld, ontwikkeling per onderdeel in scenario 3.

De maatregelen in scenario 3 leiden tot een structurele verbetering op alle onderdelen, inclusief de zorgplicht op de aanbevelingen. Duidelijk zichtbaar is dat een gefaseerde

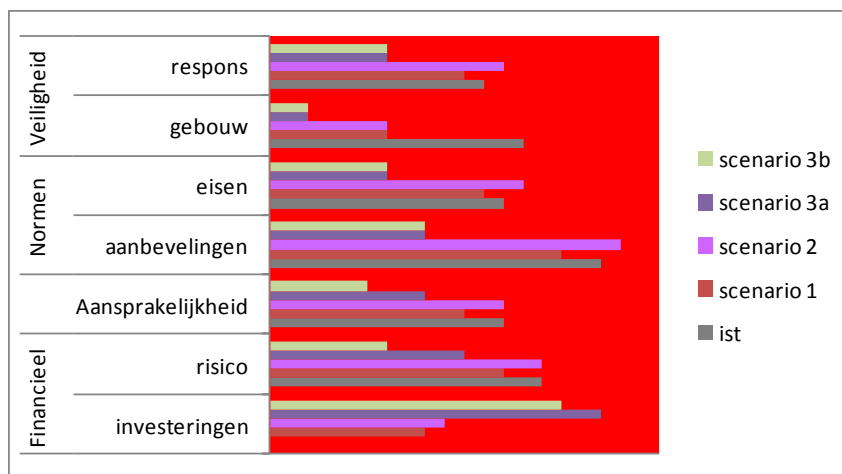
Het effect van de benoemde maatregelen in elk van de scenario's op de risico's is in onderstaande grafiek samengevat. De grafiek toont de effectiviteit van de maatregelen ten opzichte van de andere scenario's en laat tevens zien hoe de investeringen zich tot elkaar verhouden.

Figuur 7 Risicobeeld, ontwikkeling per onderdeel in elk van de scenario's.

De effectiviteit van scenario 3(b) ten opzichte van beide andere scenario's is evident. Op alle onderdelen kan het risico tot een beheersbaar en aanvaardbaar niveau worden teruggebracht, waar dit in de scenario's 1 en 2 niet het geval is.
